Renovierung der Ruine Waldeck 2000-2001

Horst Roller, Calw-Stammheim

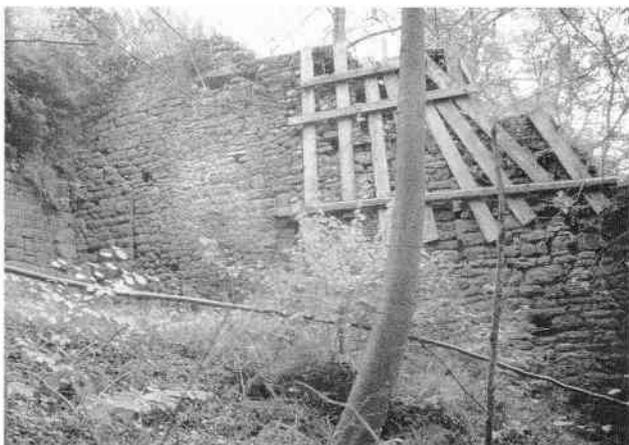
Vor der Renovierung war der Zustand der Ruine stellenweise bedenklich, denn das Mauerwerk hatte schwere Schäden und war seit 1993 teilweise mit Holzbalken zusammengespannt.

Abb. 2 Schenkelmauer am Südhang 1995

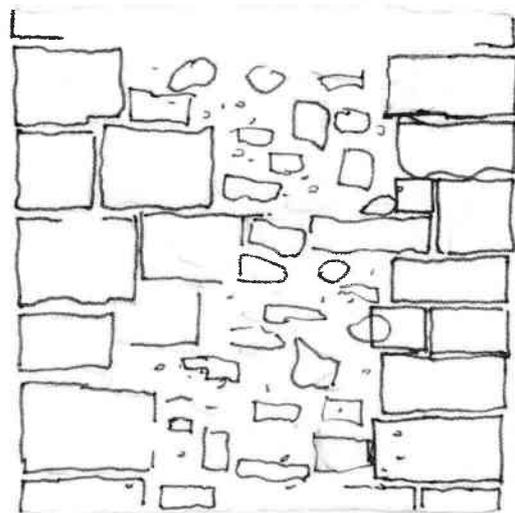
Abb. 4 Das zweischalige Natursteinmauerwerk

Der Zwischenraum ist mit Steinabfall aufgefüllt, wobei es Hohlräume geben kann. Die Fugen bestanden laut der Laboruntersuchung aus reinem Kalkmörtel. Im Mauerwerksinnern fand der Verfasser auch Lehmörtel.

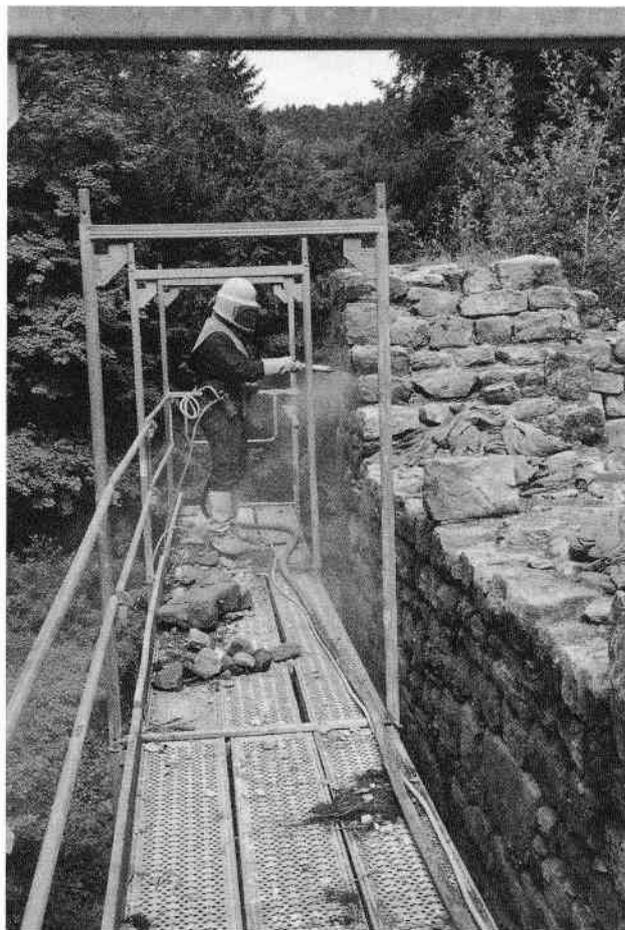
Abb.5 Säubern bzw. Sandstrahlen der Fugen unter Hochdruck. 2001.

Ein besonderer Schwachpunkt sind immer die Mörtelfugen, in die Wasser und Wurzeln eindringen und so das Mauerwerk zerstören. Diese wurden sechs Zentimeter tief ausgekratzt und das lose Mauerwerk neu aufgemauert. Vor allem das Herausziehen der vielen feinen Efeuurzeln war eine mühsame Arbeit und nicht immer vollständig möglich. Zur besseren Haftung des Fugenmörtels wurden die Steinflanken mit Hochdruckwasser gesäubert. Der Trasskalk-Fugenmörtel wurde nicht von Hand mit der Fugenkelle, sondern auch im Hochdruck-Spritzverfahren eingebracht. Das hat den Fugen eine nicht zu überbietende Dichtigkeit verliehen. 2460 Quadratmeter Wandfläche wurden so verfügt mit Ausnahme der Palas Südseite und der Ostzwingerwand. Verfugung und Säuberung der Mauerwerksoberflächen sind so aufeinander abgestimmt worden, dass das Mauerwerk durch die Kalkmilch keinen lange anhaltenden Schleier zurück behält.

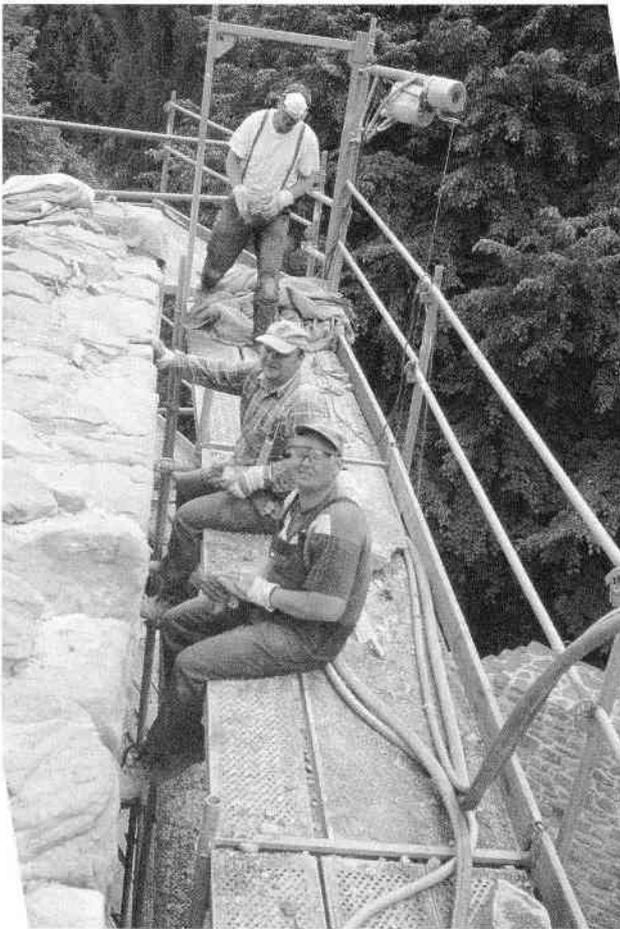
Abb.6 Auskratzen der Fugen. Im Hintergrund ein Bauaufzug. 2001

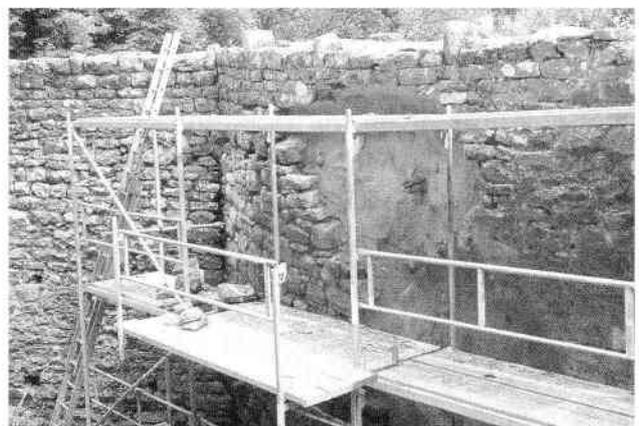
Frühjahr 2000 ein großes Wandstück (D) heraus. Diese im Bogen verlaufende Wand steht geneigt, aus diesem Grund kippte die äußere Schale nach außen. Vom Statiker mussten deshalb zwei Felsanker (Bild 9) angeordnet werden. Die Fotos (8-11) zeigen das torkretierte (mit Mörtel angespritzte) Füllmauerwerk, die Bohrlafette und das Steuergerät für die Druckleitung während des Bohrens und des Injizierens von Mörtel. Weil der Bohrer in einen großen Hohlraum des zerklüfteten Sandsteinfelsens stieß, musste vom Hohlraum aus ein Schutzrohr (13)

Abb.8 Heruntergefallene äußere Mauerwerksschale hinter dem Gerüst.

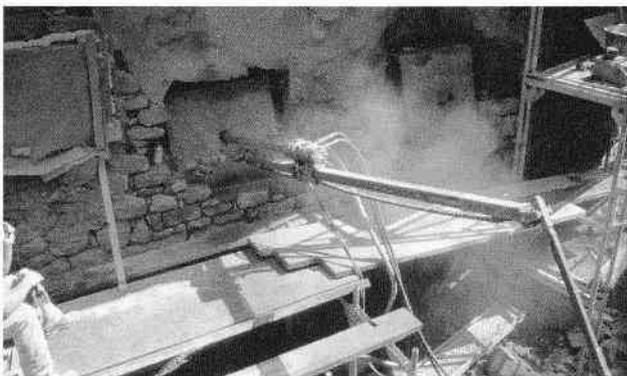
Abb. 9 Bohrlafette durch Druckluft gesteuert beim Bohren der Felsanker. Links die abgedeckte Gedenktafel.

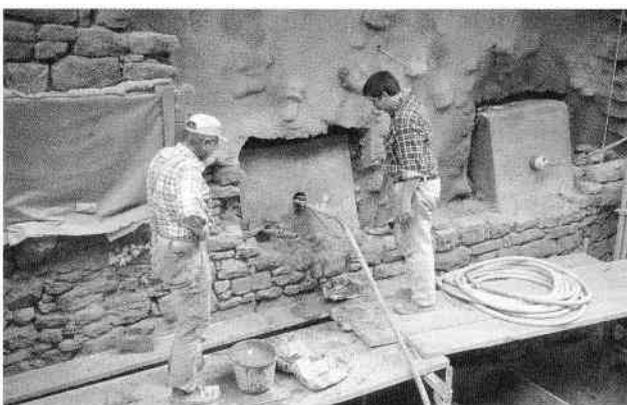
Abb. 11 Am Manometer wird das Fließen des Mörtels durch den Betonquader hindurch überwacht

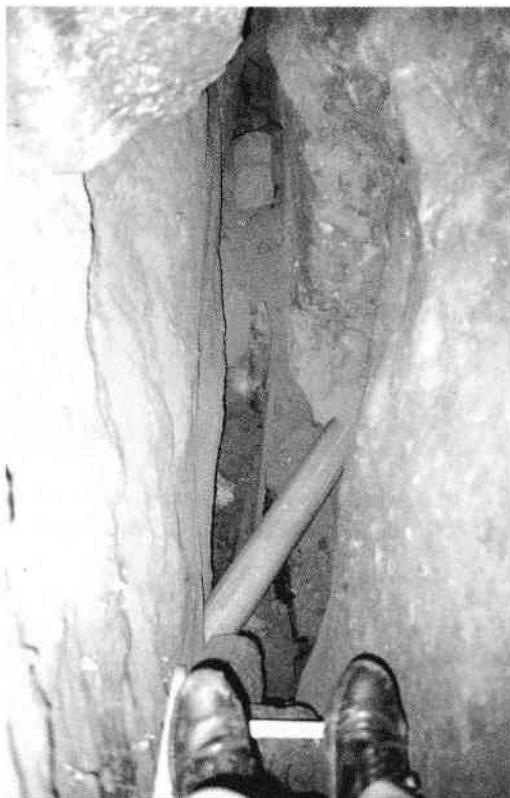
Abb. 13 Blick nach unten auf das Rohr um den Felsanker im Hohlraum einer von mehreren Felsspalten.

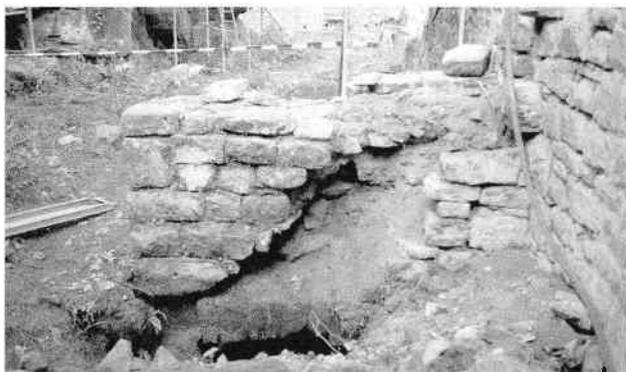
Abb. 16 Der Mauerstummel vor der Renovierung 2001. Unten ist noch der Segmentbogen der Türe als dunkler Streifen zu sehen.

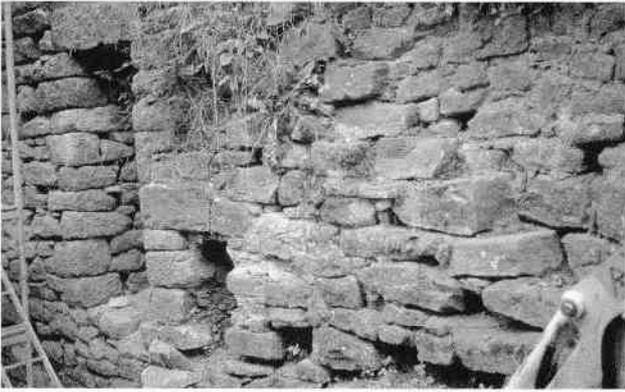
Abb. 18 Westzwingermauer während der Bearbeitung. Von rechts unten nach links oben sind die abgeschlagenen Stufen zu erkennen. 2000 .

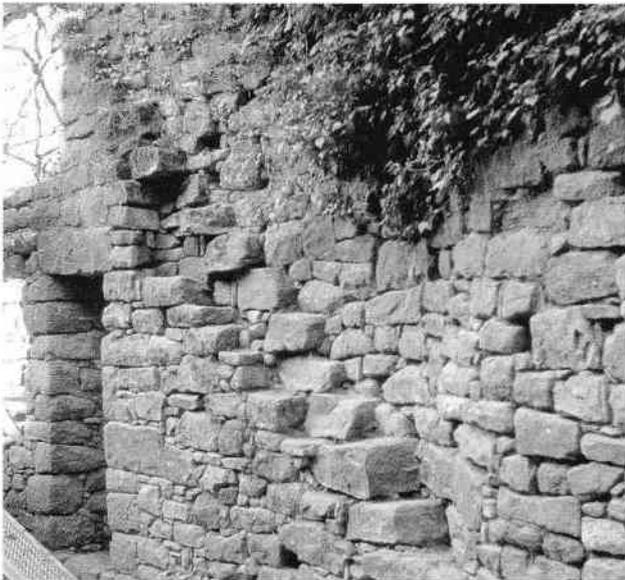
Abb. 19 Im Westzwinger. Das Mauerwerk mit den Treppenstufen, Bild wie zuvor, ist vom Bewuchs befreit, ausgezwickelt und mit noch offenen Fugen.

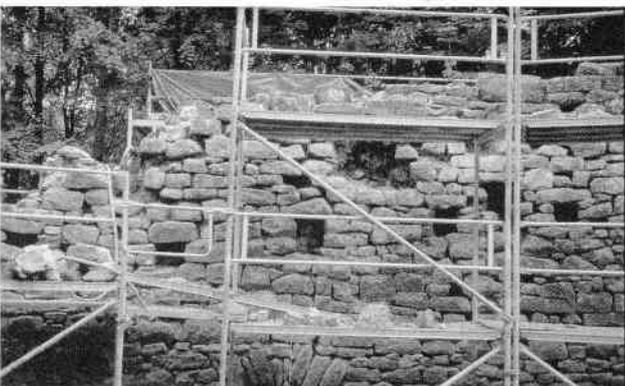
Abb. 20 Westzwinger, beim Neuaufsetzen der zerstörten Mauerkrone.

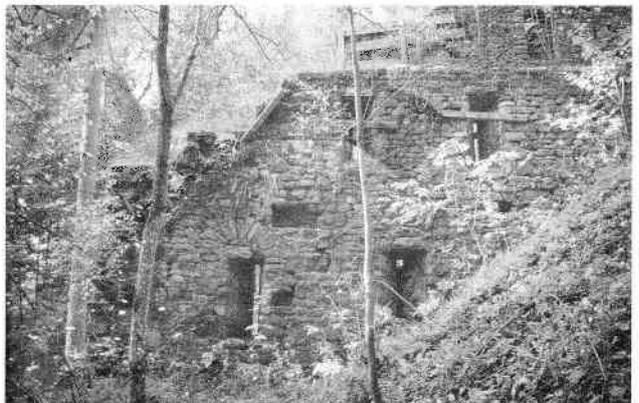
Abb. 26 Schenkelmauer am Südhang mit Schießschartengalerie. Sicherungen aus Hölzern gegen das Auseinanderbrechen, 1995.

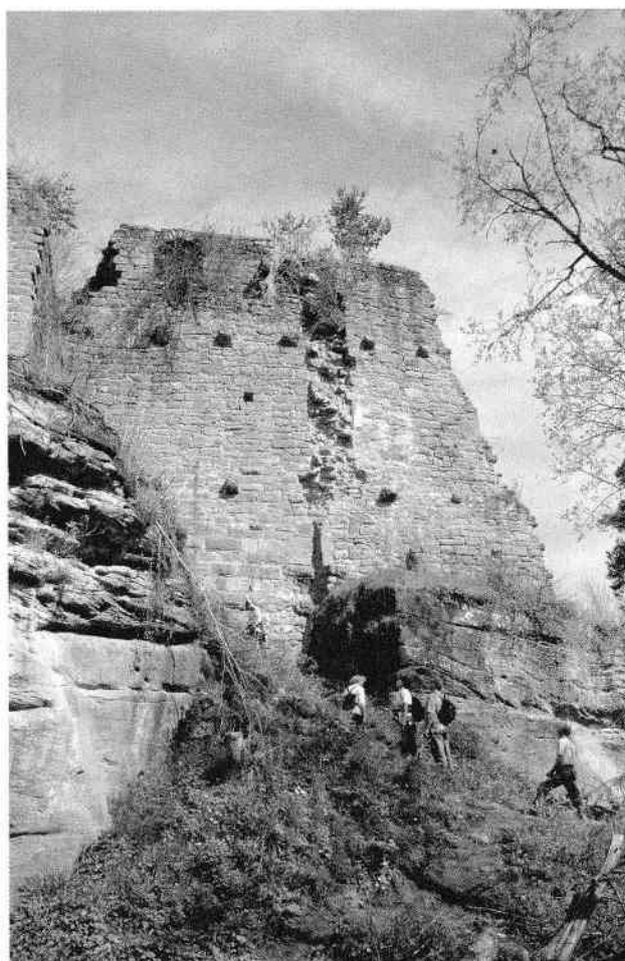
Abb. 29 Blick auf die Innenseite der übriggebliebenen nördlichen Palaswand 2001 vor der Renovierung. Der weiße Putzrest war früher wesentlich größer. Die beiden Konsolsteinreihen zeigen eine Stockhöhe von fünf Metern an.

Schildmauer (29) genannt. Diese hohe Wand war die Nord-Innenseite des Palas (Wohnhaus). Bei der Renovierung mussten hier nur wenige Fugen ausgebessert werden mit Ausnahme der darin eingelassenen Fensternische und der Mauerkrone. Auf dem Boden der Fensternische (30) fand der Verfasser kleine Scherben des früher üblichen Waldglases. Am linken Wandende (W) war das Mauerwerk in gefährlich lockerem Zustand.

Diese Stirnkante ist jetzt neu ausgemauert. Die beiden horizontalen Kragsteinreihen (Konsolen), die auf dem Bild in der großen Fläche der Palaswand (29) gut zu erkennen sind, dienten als Schwellenaufleger unter den Deckenbalken. Auf Grund ihres senkrechten Abstandes betrug die Geschosshöhe von Oberkante Decke zu Oberkante nächster Decke stolze fünf Meter!

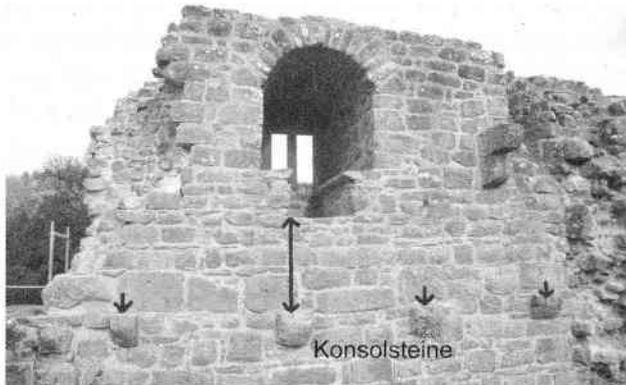
Abb. 30 Wie zuvor, aber ausgebesserte linke Stirnwand und Fensternische nach der Renovierung 2001. Großer Höhenunterschied zwischen Nischenboden und Decken-Kragsteinen.

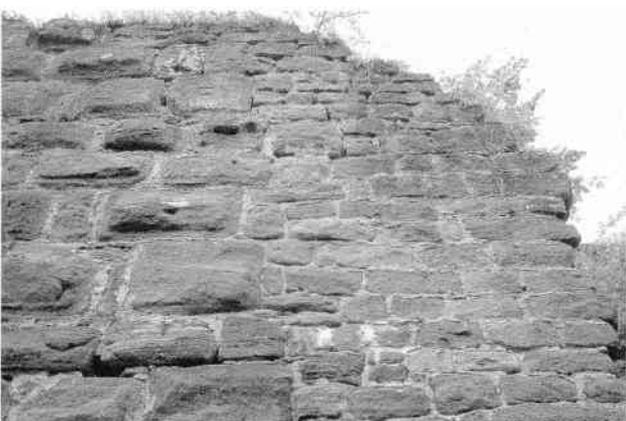
Abb. 31 Südostecke des Bergfrieds. Links Buckelquader, rechts Ausbesserung (Jahr ?) mit kleinformatigen Steinen.

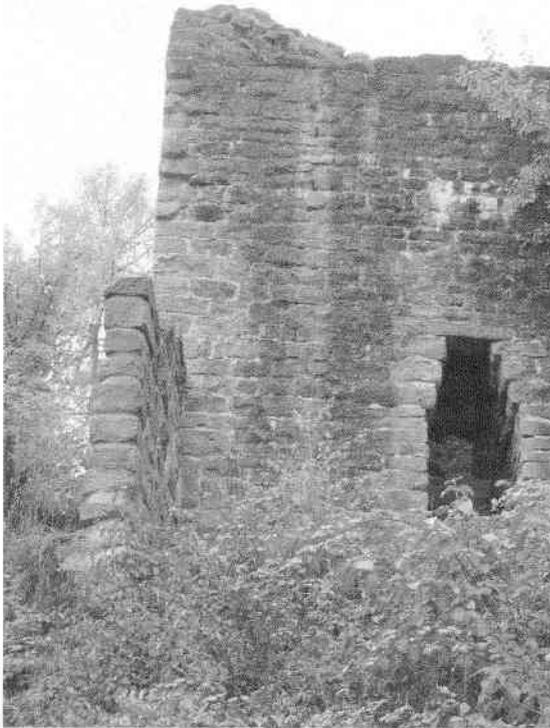
Eine gefährliche Absturzstelle an der Bergfriededecke auf dem Felsplateau (Q) wurde 2001 mit einer kleinen Sperrmauer (34) unzugänglich gemacht. Unter der geplanten neuen Mauer vermutete der Verfasser alte Mauerreste in der Erde auf der Felsplatte. Solche Reste fanden sich dann auch. Sie waren nur noch zwei Schichten hoch und lagen an der Felsvorderkante (Y). Somit können wir annehmen, dass die frühere Südwand des Palas in der Verlängerung des Bergfrieds und der neuen Sperrmauer verlief.

Abb. 34 Bergfried mit der neuen Sperrmauer links von 2001. So schloss die ehemalige viel dickere südliche Palaswand an. Die dunkle Verfärbung rührt vom Regenwasser her. Ist die Öffnung im Bergfried neu?
