Baugeschichte
der St. Aureliuskirche
in Hirsau

1950

Baugeschichte
der St. Aurelius-Kirche
in Hirsau

von
Erich Schmidt

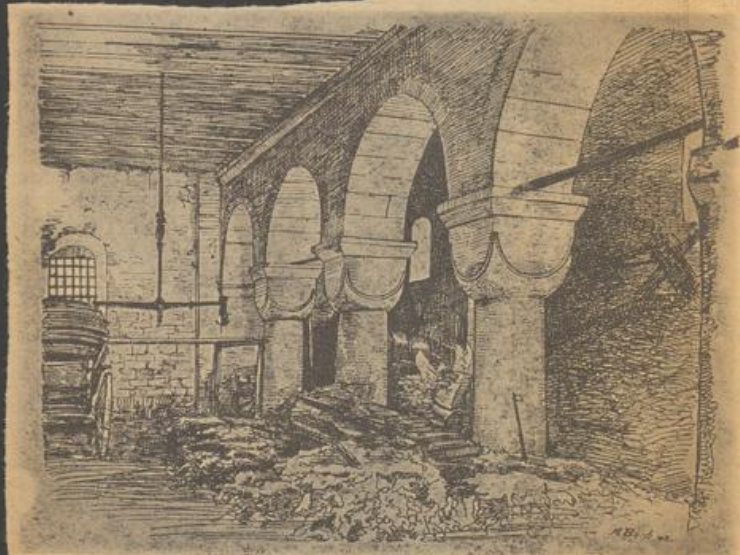
Der Zeichner fand es empörend: das Innere der Aureliuskirche im Jahr 1866
