Aus der Geschichte der Aureliuskirche

Umbau nach 1050
1:500

Altbau-Plan, Längs- u. Querschnitt 1:500

Altbau - Plan, Befund
1 : 250

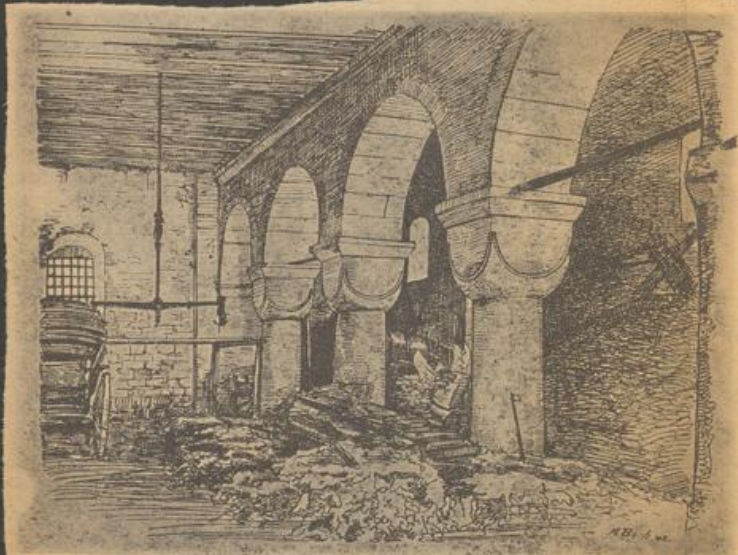
Der Zeichner fand es empörend: das Innere der Aureliuskirche im Jahr 1866

Damit war die Aureliuskirche auf dem tiefsten Punkt ihres Geschichtsverlaufs angelangt. Bei der Betrachtung des angeschlossenen Bildes vom Jahre 1866 beschleicht uns ein Gefühl der Beschämung über die unwürdige Behandlung der Wirkungsstätte des berühmtesten Hirsauer Abtes und des Mittelpunkts einer weitgreifenden Klosterreform.
