# Der Orkan Lothar und die Folgen im Kreis Calw

Horst Roller - Stammheim

Der „Weihnachtsorkan“ Lothar am 26.12.1999, dem 2. Weihnachtsfeiertag, war der größte bislang bekannte Schadensfall für den heimischen Wald. Dasselbe trifft für die Schäden an Dächern und am Stromversorgungsnetz zu. Dazu kamen noch Verluste durch Stromausfall, Ausfall des Bahnverkehrs, beschädigte Leitplanken, überlastete Holzabfuhrwege. Der Gesamtschaden in Baden-Württemberg wird auf etwa 2 Milliarden Mark geschätzt.

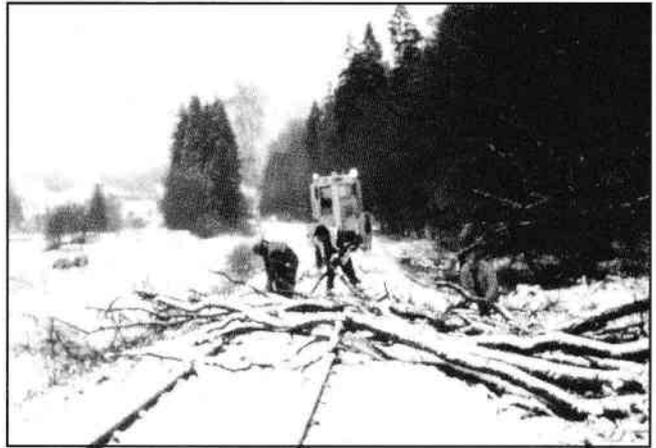
Die Nagoldtalbahn fiel mehrere Tage aus, bis die Bäume von den Schienen geräumt waren.

Aufräumarbeiten an der Nagoldtalstrecke

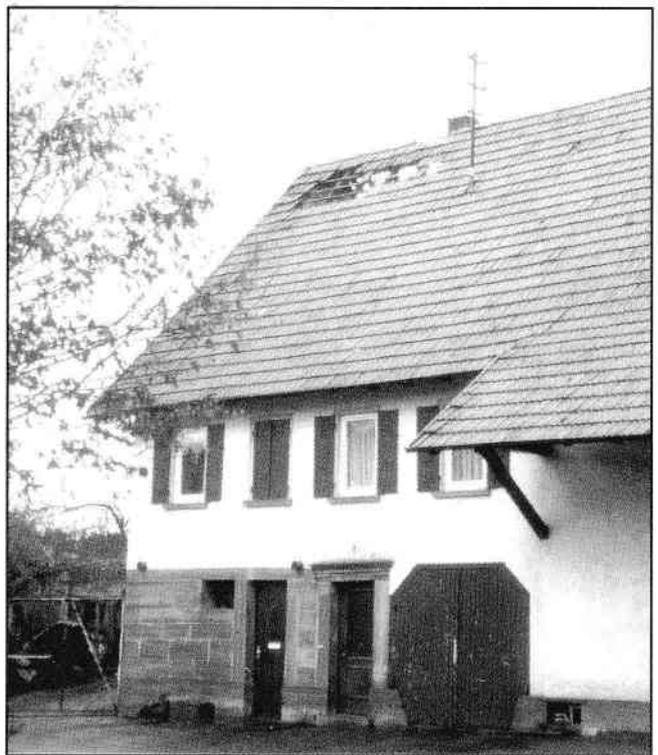
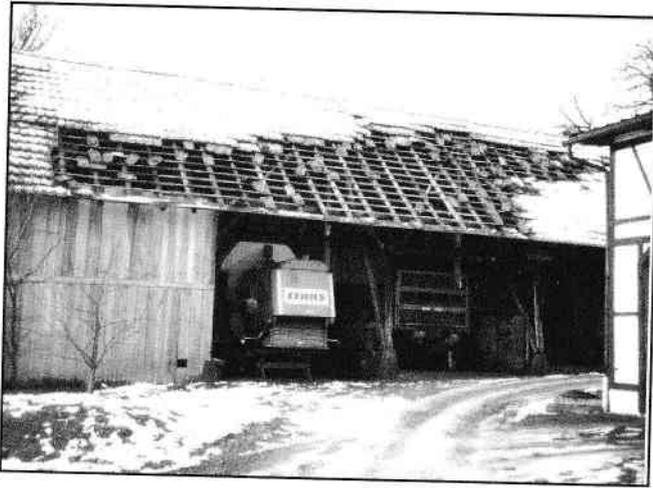
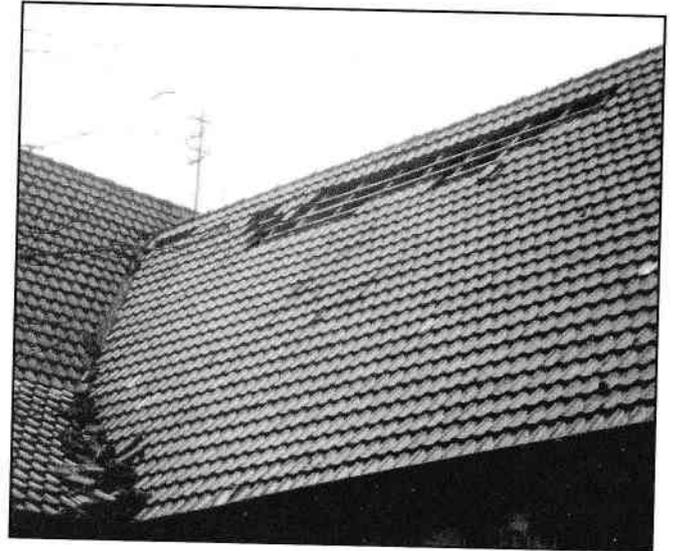
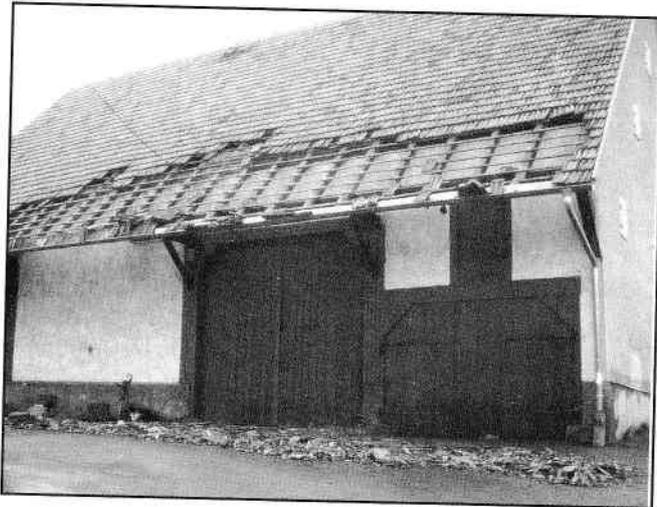
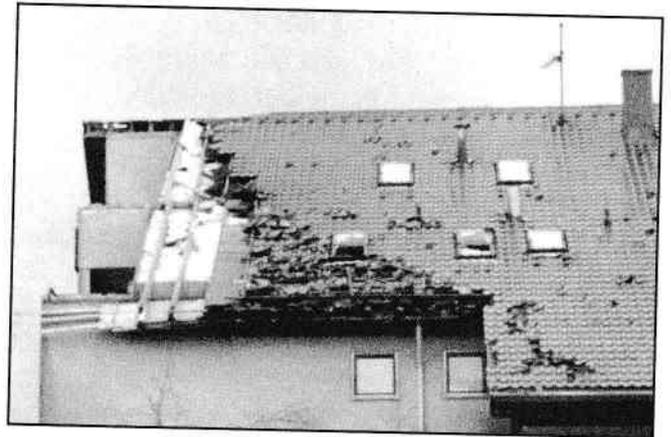
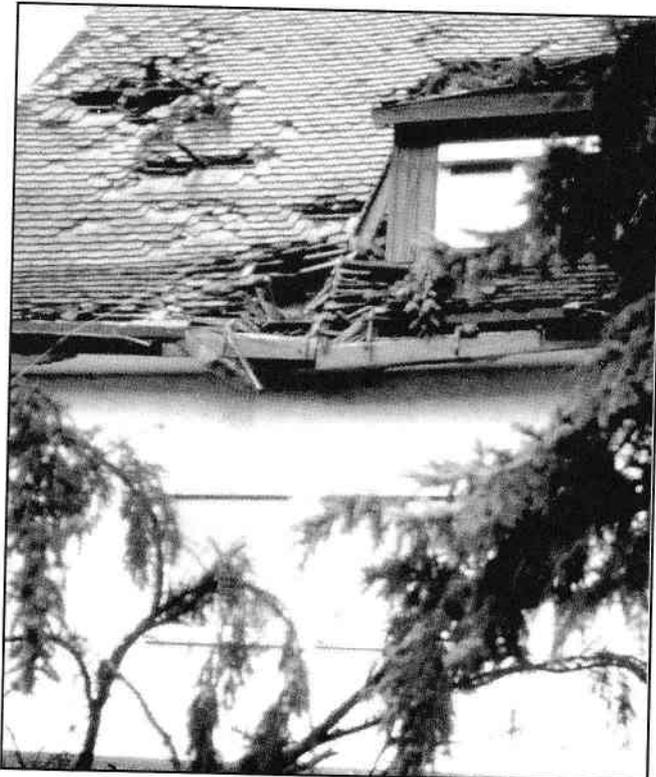
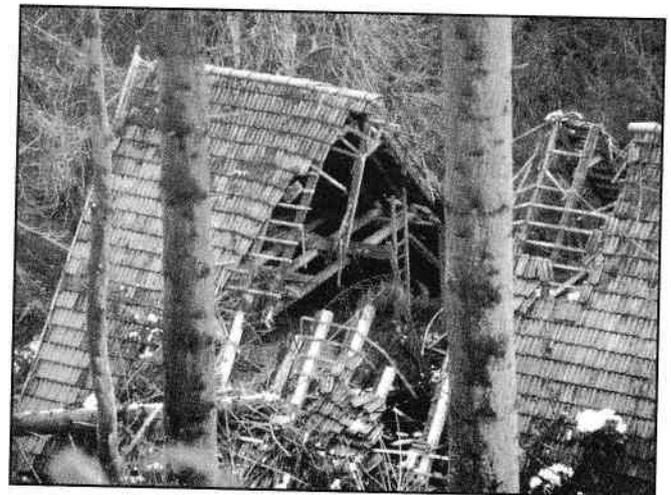
**Orkanschäden an ...**

**... verschiedenen Dächern**

Denn wenn eine Sturmböe über das Dach fuhr, hob sie durch die Sogwirkung die Ziegel rasch hintereinander an und lies sie wieder fallen. So entstand ein über das Dach jagendes Geklapper. „Ich konnte von einem höherstehenden Gebäude aus beobachten, wie ein Biberschwanzdach durch die Orkanböen geradezu „pumpte“. Dabei wölbten sich Teile der Dachflächen heraus, etwa einen halben Meter, so sah es aus. Das war ein geradezu beängstigendes Schauspiel. Die Aufwölbungen rissen dann explosionsartig auf und die Ziegel stürzten abwärts. Jetzt schien sich die Fläche zu beruhigen, denn die Löcher wurden nicht größer“. Anmerkung: Wo jetzt die Ziegel fehlten, war eine Sogspitze. Von solchen Anhebungen berichteten auch andere Augenzeugen.

Der Sog schaffte es auch, zum Beispiel die Ziegel an der Traufe wie von Menschenhand aufeinander zu stapeln.

Großer Schaden entstand an Dächern, an denen auch die Sparren oder die Koppelpfetten an der Traufe weggerissen wurden, weil der Orkan unter dem Dachvorsprung angriff.

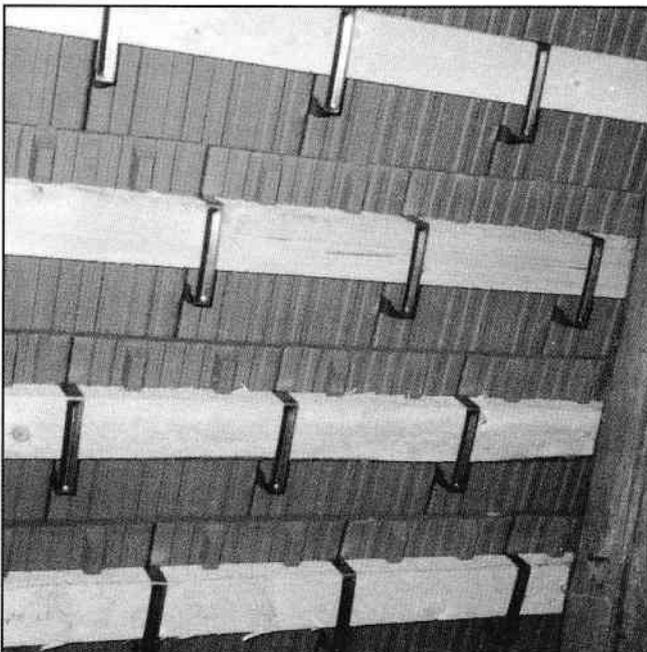
Am Kirchturm in Stammheim entstanden Schäden in der Biberdoppeldeckung. Ein Ziegel wurde 30 m vom Turm entfernt gefunden. Ein Stammheimer, der des öfteren das Dach repariert hatte, erzählte:

„Während des Orkans gerieten die nicht verklammerten Ziegel am Turmdach in eine

Flutterbewegung. Dieses vibrieren und Klappern erzeugte im Dach, das ich kontrollierte, ein so lautes Getöse, daß der Aufenthalt im Turm unerträglich war.“

Leider ließen sich viele der nach dem Orkan fehlenden Ziegel nicht vom Turminneren einsetzen, weil die Holzkonstruktion dies verhinderte.

Gratziegel waren hochgedrückt worden. Der 44 m hohe Turm, Dachneigung 80 Grad, musste eingerüstet und das ganze Dach mit einem Kostenaufwand von 70 000 DM neu eingedeckt werden. (Nach den neueren Fachregeln muss bei einer Dachneigung über 65 Grad jeder Ziegel verklammert werden. Im genannten Fall war nur jede dritte Ziegelreihe verklammert.)

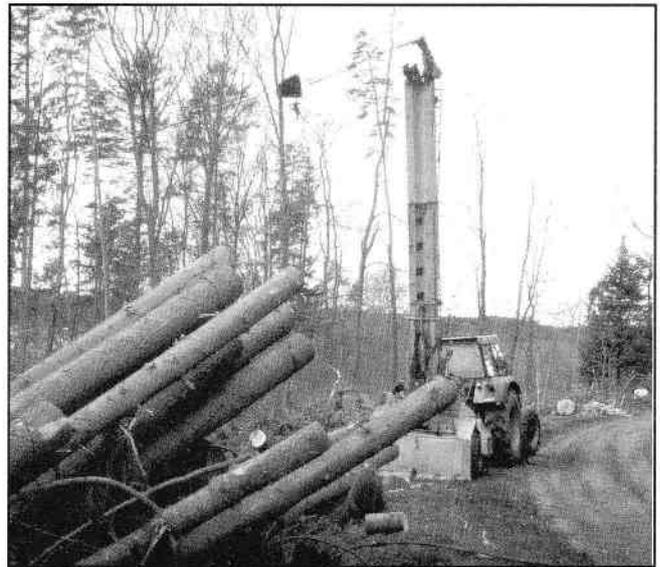
*Seilkran mit Laufkatze und Seilturm*

Der Seilkran ist zweckmäßig an steilen Hängen, massivem Anfall von Holz und schlechter Erschließung durch Wege zwischen einem Ankerbaum unten am Hang und dem Forstschlepper oben am Hang mit angebautem Seilturm, der auch rückverankert ist, wird ein Tragseil gespannt. Auf diesem bewegt sich eine Laufkatze, die vom Zugseil mittels Seilwinde am Schlepper hochgezogen oder durch Schwerkraft auf dem Tragseil abwärts rollt. Mit einem zweiten Seil an der Laufkatze wird der hochziehende Baumstamm an seinem dicken Ende angehängt. Zwei Personen, eine oben am Hang, stehen mittels Funkkontakt in Verbindung und steuern die Winde. Das dicke Stammende wird dabei angehoben, das dünne schleift auf dem Boden in einer etwa 2 m breiten Seillinie. Bis 20 m von der Seite können die Stämme zuerst zur Seiltrasse hereingezogen werden. Bei diesem Verfahren entstehen nur

sehr geringe Boden-schäden.
