Die Herrschaftsbrücken auf Station Teinach

Horst Roller, Stammheim

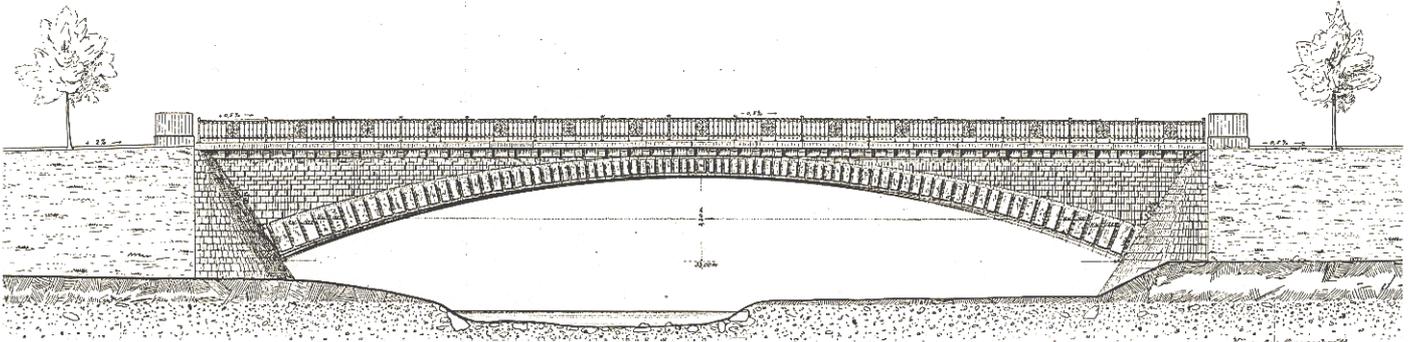
Bild 1 oben zeigt die Planzeichnung der Herrschaftsbrücke 1883 von Baumeister Braun, Calw.

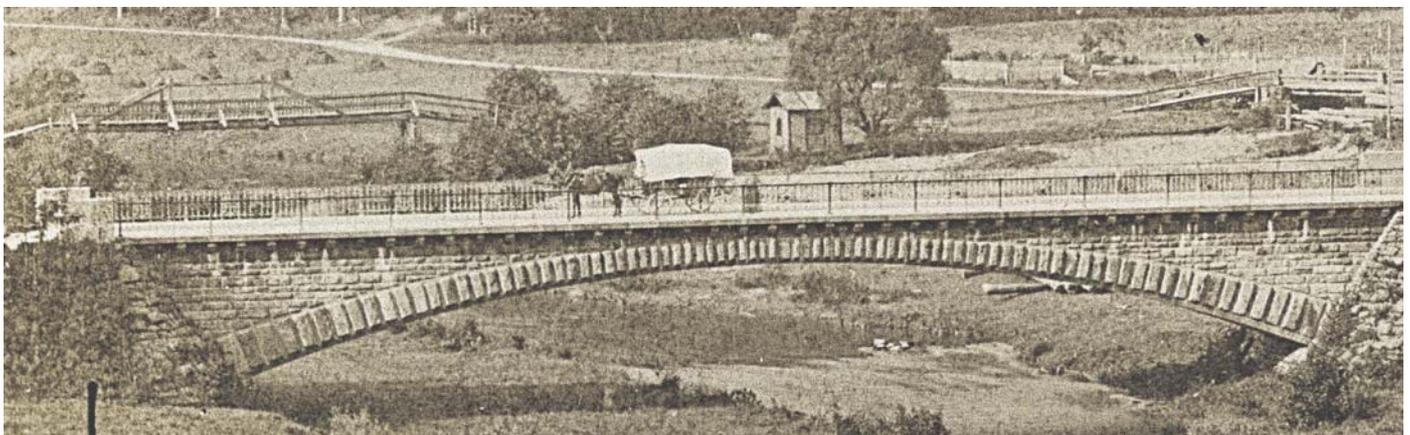
Bild 2 unten zeigt als Foto die 1883 erbaute 3. Herrschaftsbrücke im Jahr 1888 Fluss aufwärts gesehen. Links dahinter eine steile Fußgänger-Behelfsbrücke. Oberhalb liegt der Kameralweg zum Waldecker Hof. Bei der Wegabzweigung befindet sich heute die Kurve der 1896 erbauten Bulacher Steige. Rechts im Bild die Brücke über die Teinach.

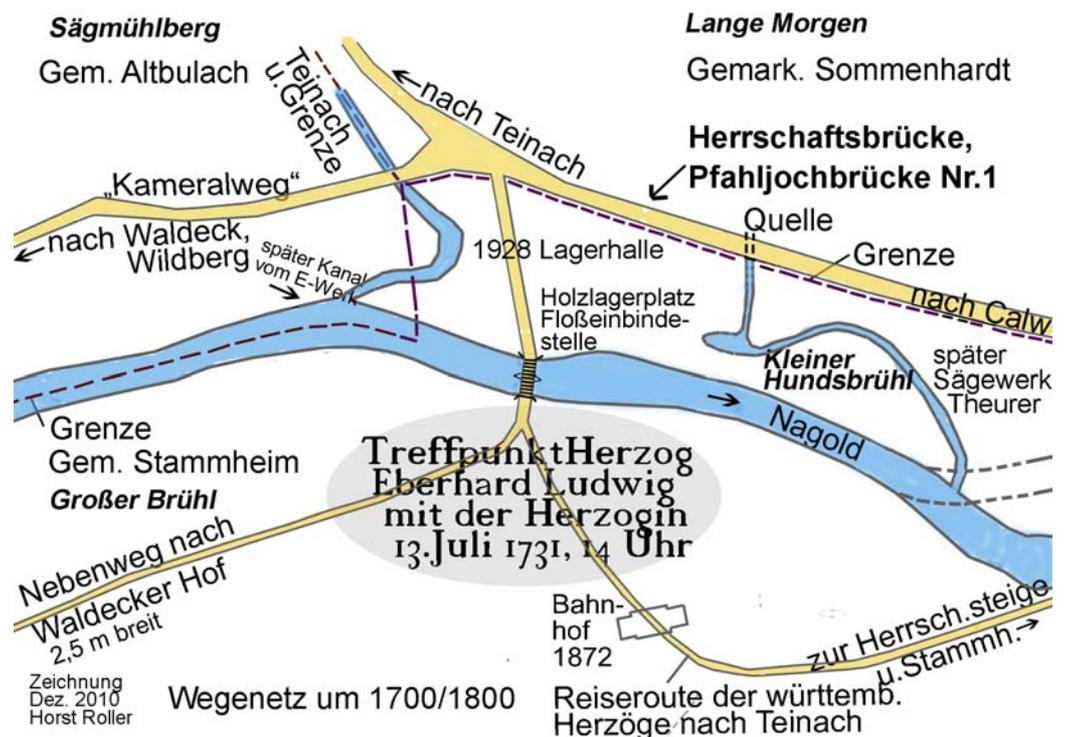
Bild 3: Lageplan der histor. Herrschaftsbrücke auf der späteren Station Teinach

dieser Zeit weilte er in Teinach, die Herzogin wohnte in Stuttgart. Sie fuhr zu ihm über Stammheim und die Herrschaftssteige, während ihr der Herzog von Teinach her entgegenkam, siehe Bild 3.

Die Fahrt ging von Stammheim weiter über die Hauptstraße, Seedamm (Jahnstraße), Teinacher Straße (nicht offiziell), entlang Rottannen, Rehgrundbrünnele und dann die enge und sehr steile Herrschaftssteige hinunter. Sie war wohl der gefährlichste Abschnitt für die herrschaftlichen Kutschen auf der ganzen Reise. Aber warum fuhr man nicht über Calw und das Nagoldtal? Bei Regenwetter wäre der Talweg durch die Pferdehufe und Wagenspuren unpassierbar geworden. Die Herrschaftssteige war das kleinere Übel. Deren Sandsteinpflasterung, die im stillgelegten Bereich⁵ heute noch zu finden ist, konnte aber bei Nässe die Kutschen ins Rutschen bringen. Da mussten dann die hinten aufsitzenden Fahrbegleiter, die Carettenbockaffen, auch Heyduken genannt, die Migge⁶ anziehen oder Radschuhe einlegen.⁷ Unten an der Steige führte der Weg am Fluss weiter durch Wiesen zur Herrschaftsbrücke, siehe Bild 3.

Brücke und erwartete dann die Herzogin auf der andern Nagoldseite auf den ebenen Wiesen des Großen Brühls an der Weggabelung, siehe Bild 3. Das Gelände ist heute hoch aufgefüllt und dient als Parkplatz (Bild 10).

Weil die Brücke auf Bild 3 in der Richtung zur Straße nach Teinach liegt, dürfte das ihr ursprünglicher Standort, aber auch ihr beständiger Zerstörungsort durch Hochwasser und Eisgang gewesen sein.

Am 5. August 1851 stand im Wochenblatt: *Leichtere Fuhrwerke können von Wildberg bis zur Herrschaftsbrücke rechts der Nagold und von dieser Brücke abwärts links der Nagold nach Calw passieren*. Normalerweise musste man aber schon beim Waldecker Hof die Nagold queren und linksseitig auf dem alten „Cameraweg“, dem heutigen Radweg, weiterfahren. Das zeigen die Bilder 3,5,6.

Neben der alten Brücke, siehe Bild 3, befand sich der sogenannte Klötzplatz für die Niederlage von Floß-, Säge- oder Bauholz (Polterplatz, Stammlagerplatz) und eine Floßeinbindestelle, auch Floßanbindestelle. 1832 hies es für die Schiffer und Flößer, dass die Brückenpfeiler geschont werden müssen. Da prallten also öfters Stämme an.

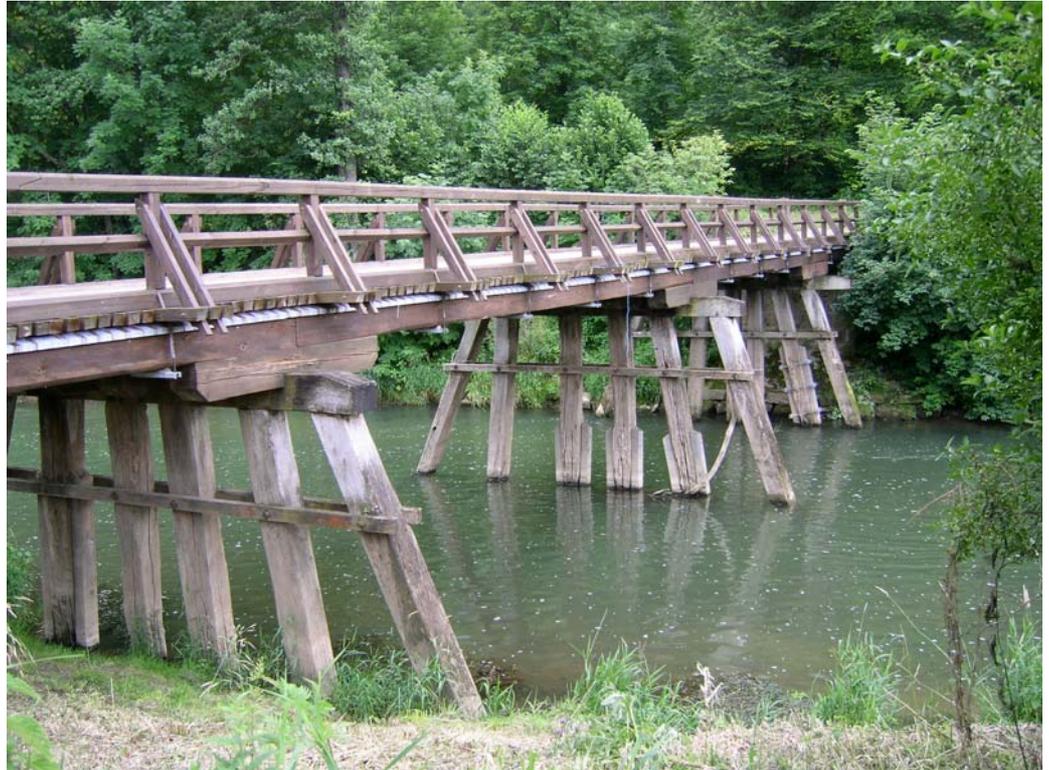
Bild 4. Pfahljochbrücke bei Neckarhausen

Die Herrschaftsbrücke bestand ursprünglich nicht aus Stein, sondern war als Pfahljochbrücke aus Holz hergestellt, vielleicht mit einem Dach. Eine historische Pfahljochbrücke ist bei Sulz–Neckarhausen heute noch zu sehen, Bild 4.

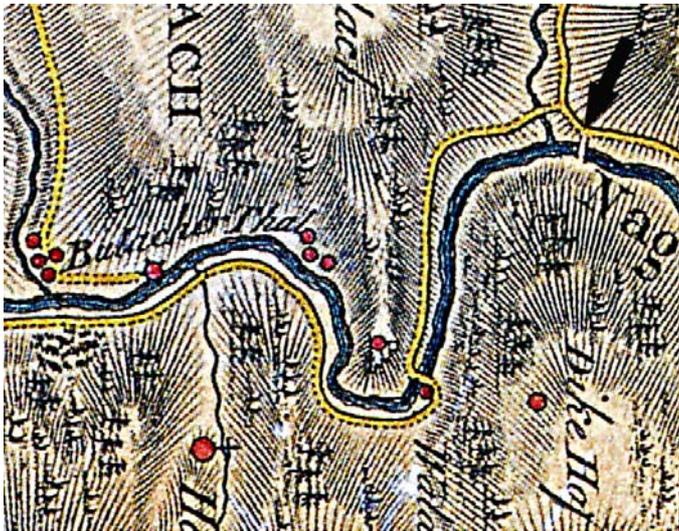
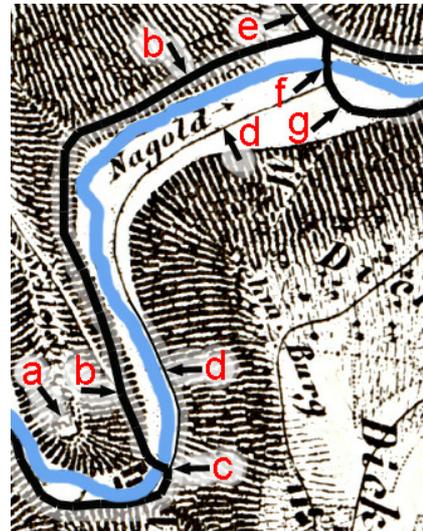
Bild 6.
a=Ruine Waldeck, b=Kameralweg, c=Brücke beim Waldecker Hof, d=schmaler Notweg, e=Straße nach Teinach, f=Herrschaftsbrücke, g= Weg zur Herrschaftssteige Richtung Stammheim.

Ausschnitt aus Karte Königreich Württemberg 1847. Linien sind stark nachgezogen.

Bild 5. Bildmitte Brücke bei Waldeck, rechts vor Pfeil die Herrschaftsbrücke, Nebenwege sind unterschlagen. Karte von Bohnenberger 1798/1810. Ausschnitt aus Karte Königreich Württemberg 1847. Auch auf der Karte des K.u.K. Generalmajors J.H. von Schmitt von 1797 (hier nicht abgebildet) sind diese Wege und Brücken zu erkennen.

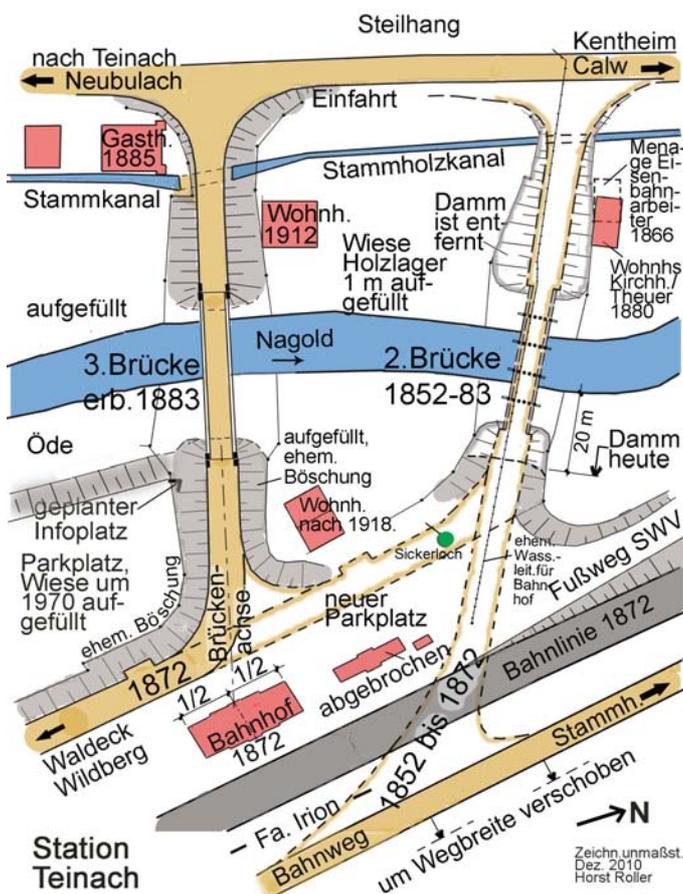
Bild 10 zeigt die 2. und 3. Herrschaftsbrücke mit den Straßenverläufen und Fahrbahndämmen vor und nach dem Bahnbau. Die heute befahrenen Straßen sind angelegt.

Tatsächlich hatte die Herrschaftsbrücke 1851 solche Schäden erlitten, dass wieder ein Neubau nötig wurde. 1852/53 entstand sie, wie man damals schrieb, als Interimsbrücke, also ein Provisorium, siehe Bild 7 u. 10. Zuständig war von jetzt ab die K. Straßeninspektion unter Straßenbauinspektor Feldweg, siehe Beitrag Feldweg in diesem Heft.

Die neue 2. Brücke plante man zwischen aufgeschütteten Dämmen, die zusätzliche Fläche benötigten. Wohl aus diesen Platzgründen wählte man einen neuen Standort 135 Meter flussabwärts, was auch einen Straßenumbau zur Folge hatte,¹⁹ siehe Bild 7 u. 10.

Badegäste ein repräsentatives Bauwerk darstellen.²⁷ Die Brückenachse liegt deshalb genau in der Mitte des Bahnhofgebäudes, siehe Bild 10 und 17.

Auch während der Bauarbeiten kam es im Dezember 1882 zu einer dramatischen Überschwemmung. Fünf Personen der unteren Sägemühle (im Bild 10, rechts oben) konnten durch die Calwer Feuerwehr mit einem Floß nicht gerettet werden, die Stammheimer schafften es mit einem Wagen.

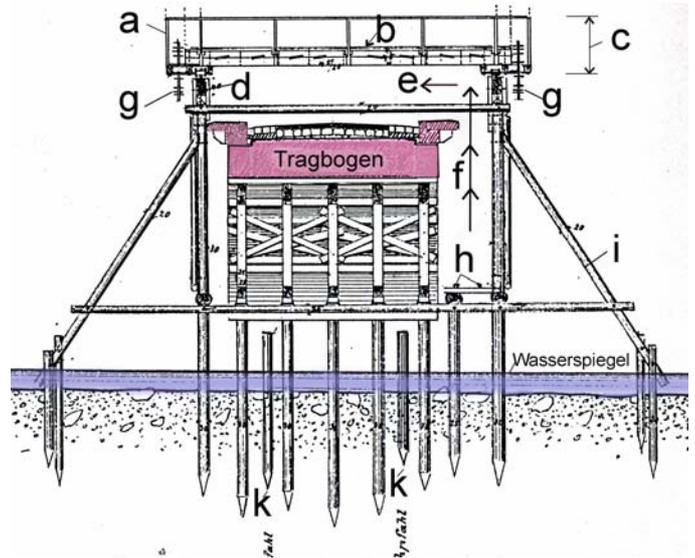
Bild 11. Brückenquerschnitt mit Gerüst für die Brückenschalung und das Versetzgerüst mit dem Steinversetzwagen vgl. Bild 12.

a=Geländer des Versetzwagens; b=Schienen für nichtgezeichnete Winde; c=Versetzwagen; d=Laufrollen des Wagens; e und f =Transportweg der Gewölbesteine; g= großes Holzrad vermutlich für die Wagenbewegung; h=Schienenweg für die Rollbahn mit Loren; i=Verstrebung des Versetzgerüsts; k= Sreichpfähle als Abweiser zum Schutz der Baugerüste während der Durchfahrt von Floßen. Ausschnitt aus Zeichnung von Baumeister Braun 1883, mit Ergänzungen..

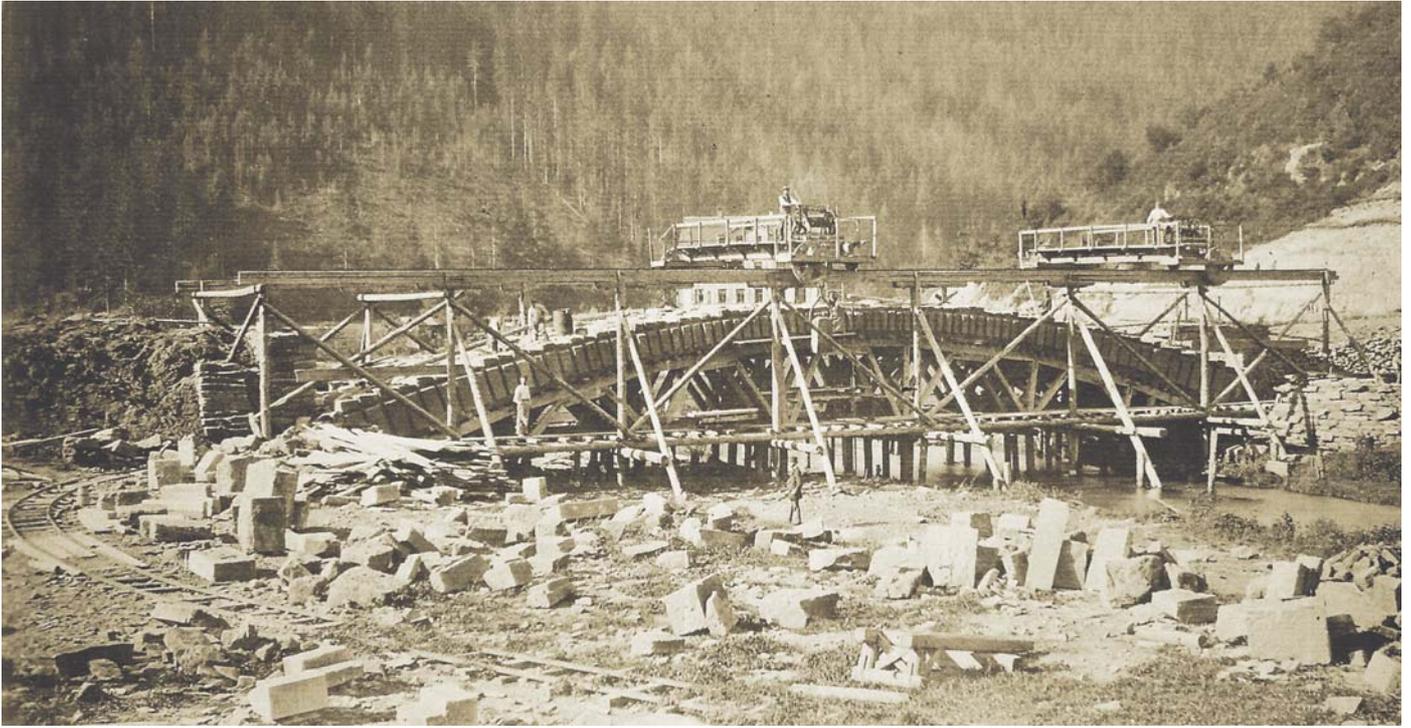
Bild 12. Beim Brückenbau im Jahr 1882. Im Vordergrund ist links die Rollbahn zu sehen, die im Bogen auch am Gerüst durchläuft. Oben stehen die beiden verschiebbaren Stein-Versetzwagen. Ihre Länge entspricht der Brückenbreite, vgl. Bild 11.

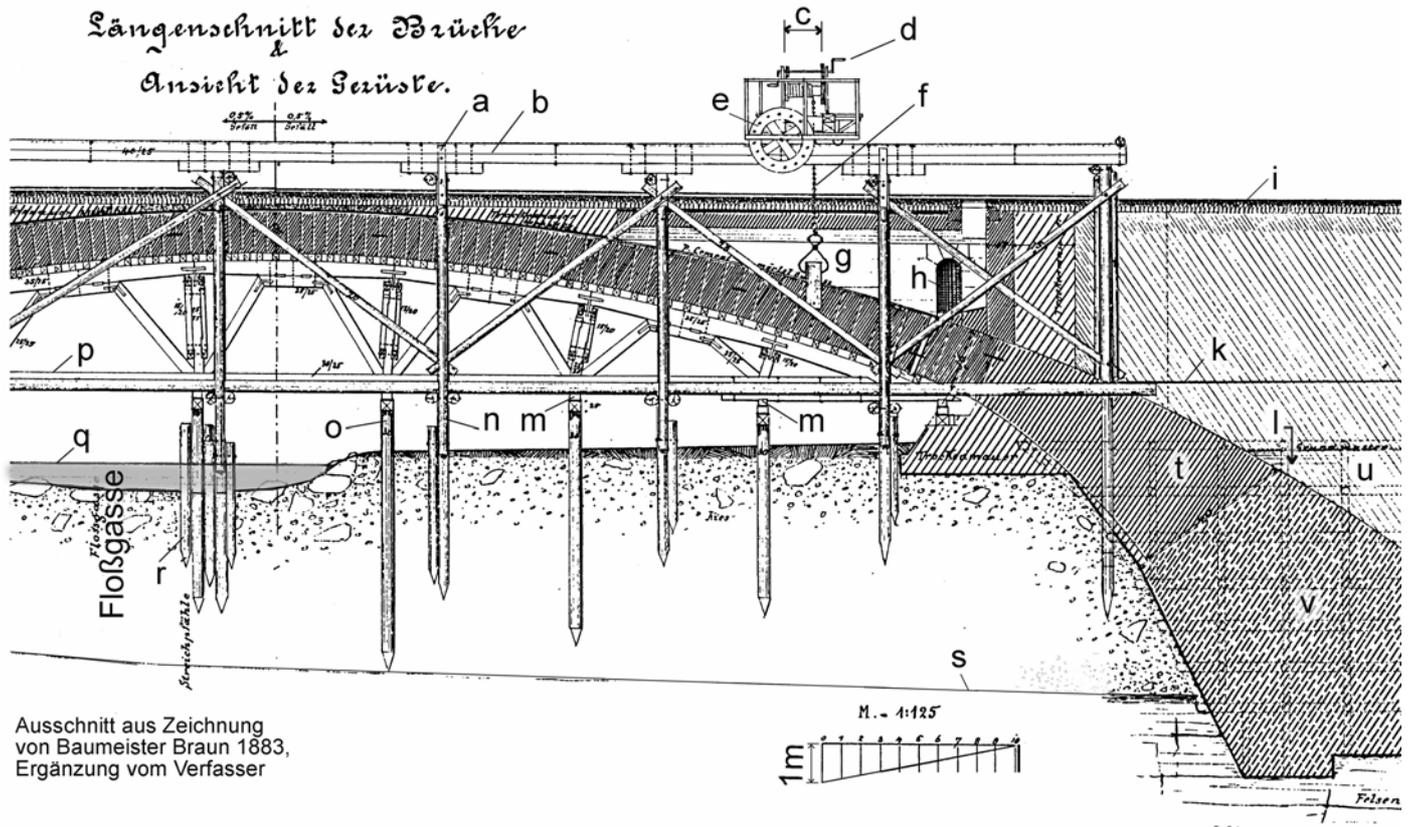
Bild 13 zeigt 1. die Schalung für das Brückengewölbe, 2. das Arbeitsgerüst mit der Rollbahntrasse auf halber Höhe und oben die Fahrbahn des Versetzwagens mit Winde für den Steintransport an jede Stelle der Brücke, vgl. Bild 11.

a=Auflager des Versetzgerüsts; **b**=verschraubte Balken beidseitig der Brücke als Rollbahn für die Versetzwagen; **c**=Lücke im Versetzwagen für die Versetzwagen; **d**=Winde auf dem Versetzwagen auf Schienen auf Brückenbreite verschiebbar; **e**=linke Radrolle mit großem Antriebsrad für Handbedienung?; **f**=Kette mit Steinzange innerhalb des Versetzgerüsts; **g**=Steezange mit eingehängtem Gewölbstein; **h**=Zugang zum Spandrillgewölbe; **i**=Straßenoberkante Richtung Bahnhof; **p** bis **k**=Rollbahn für Steintransport (Loren) zu den Arbeitsplätzen, nach rechts bis auf Straßenniveau ansteigend; **l**=Grundwasserspiegel; **m**=Sandkästen; **n**=Pfeosten des Versetzgerüsts; **o**=Pfeosten des Gerüsts für die Gewölbeshalung; **q**=Niedrigwasserspiegel; **r**=Streichpfähle an der rechten Seite der Floßgasse (verdeckt hintereinander), somit führen während des Baues Floße durch; **s**=Beginn der Felschicht, maßgebend für die Gründungstiefe; **t**=Bruchsteinmauerwerk; **u**=Hölzer waagrecht und senkrecht bilden den Baugrubenverbau (Abstützung) des ausgehobenen Fundamentschachtes, der über 7 m ins Grundwasser reicht. Wasserhaltung mit Lokomobile (Dampfmaschine) für den Antrieb der Pumpen; **v**=Betonfundament.

Zur Brückenübergabe im Mai 1883 schrieb das Calwer Wochenblatt u. a.: *Die neue Steinbrücke bei der Station Teinach ersetzt die sogenannte Herrschaftsbrücke, die im Jahr 1851 noch die bei- den Ufer der Nagold ver- band, aber durch das größte Hochwasser, an das man sich bis heute erinnern kann, weggerissen wurde. Ein Provisorium [Interimsbrücke], das unterhalb derselben bisher den Dienst versah, musste ebenfalls einige Male fast vollständig erneuert werden. Am 19. Sept. 1881 wurde unter Leitung des Herrn Baumeister Braun mit den Bauarbeiten überhaupt und am 3. Juli 1882 mit dem Quadergewölbe begonnen, und letzteres am 29. Juli geschlossen. Sechs Wochen blieb das Gewölbe auf der Schalung. ... Die Leerbogen wurden von den eisernen Kästen getragen, die mit trockenem Sand gefüllt waren, zwecks der Ausschalung ließ man den Sand aus den Kästen laufen, wodurch sich die Leerbogen senkten und das Gewölbe dadurch frei machten*, siehe Bild 13. Die Baukosten betragen 66 000.- Mark. Es wurden 2900 Zentner Zement verwendet.

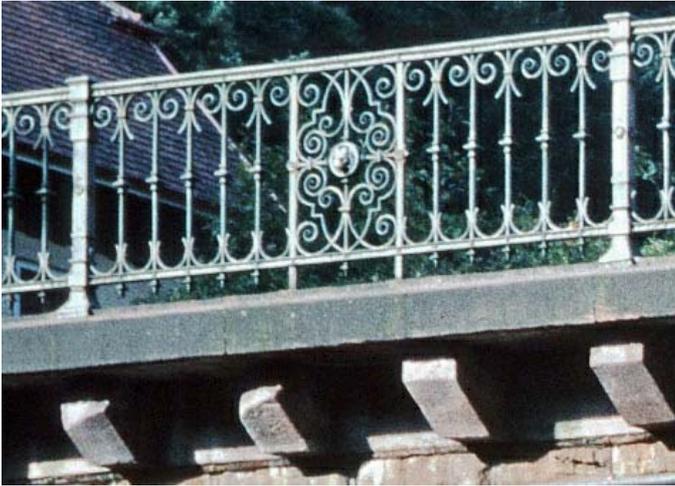
Bild 14. Brückengeländer von 1996 mit den statisch nicht ausreichenden Pfosten. Die Füllungen mit Löwenköpfen blieben bei der Sanierung 2009 erhalten. Die Konsolsteine, die der Brücke eine schöne Gliederung gaben, von denen aber viele abbrachen, sind bei der Brückensanierung durch die 40 cm hohe rot eingefärbte auskragende Fahrbahnplatte (Bild 15 u. 16) ersetzt worden.

Der dringende Anlass für die jüngste Brückensanierung war die zu schmale Fahrbahnbreite von 4,60 m und die Gehwegbreite von nur 80 cm. Die den Gehweg tragen-den Sandsteinplatten lagen auf 45 cm weit auskragen-den Sandsteinkonsolen, Bild 14, von denen immer wei-tere abbrechen und herunterfielen.

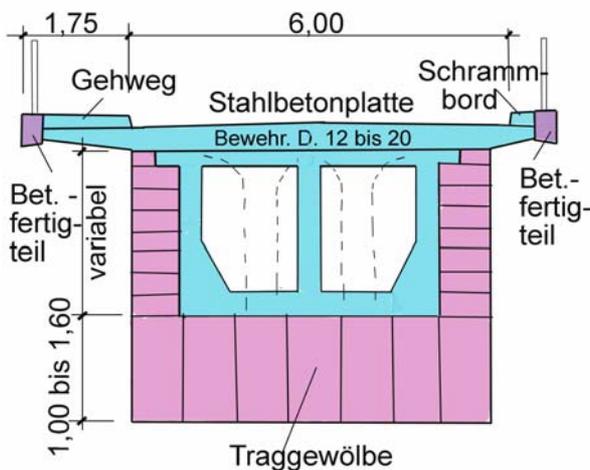
Bild 16 zeigt den neuen Zustand von 2009, außen Sandstein, innen Stahlbeton. Dieser Spandrilie-Hohlraum dient zur Gewichts- und Materialeinsparung. Darüber liegt die neue Stahlbetonfahrbahnplatte.

tion aus Sandstein eindringt. Die Auskragung ist oberstromseitig 1,75 m für den Gehweg, unterstromseitig besteht nur ein Schrammbord, siehe Bild 16.

Eine Forderung des Denkmalschutzes war, dass man zumindest in der Materialfarbigkeit bleibt. Als Kompromiss dienen jetzt rot durchgefärbte Betonfertigteile zur Verblendung der Brückenkanten, siehe Bild 16.³⁰

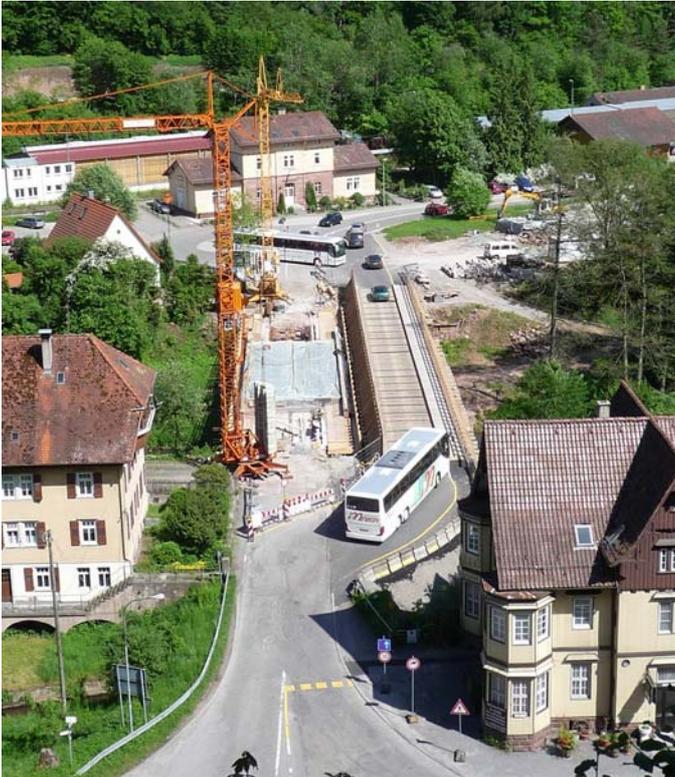
Bild 17. Während der Brückensanierung 2009 bestand oberstromseitig eine Behelfsbrücke (Interimsbrücke).

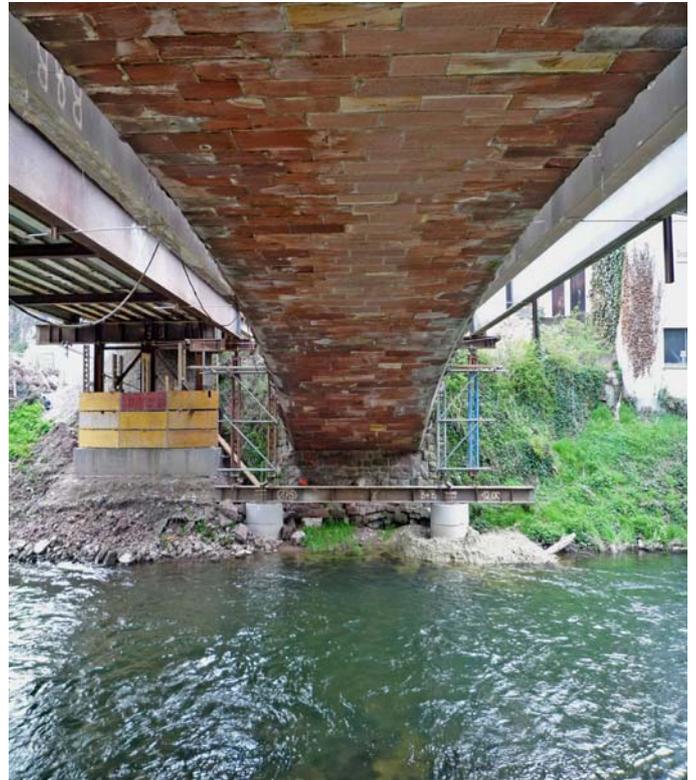
Bild 19. Beide Brücken von unten gesehen, links zwei der drei verkleideten Behelfspfeiler im Jahr 2009.

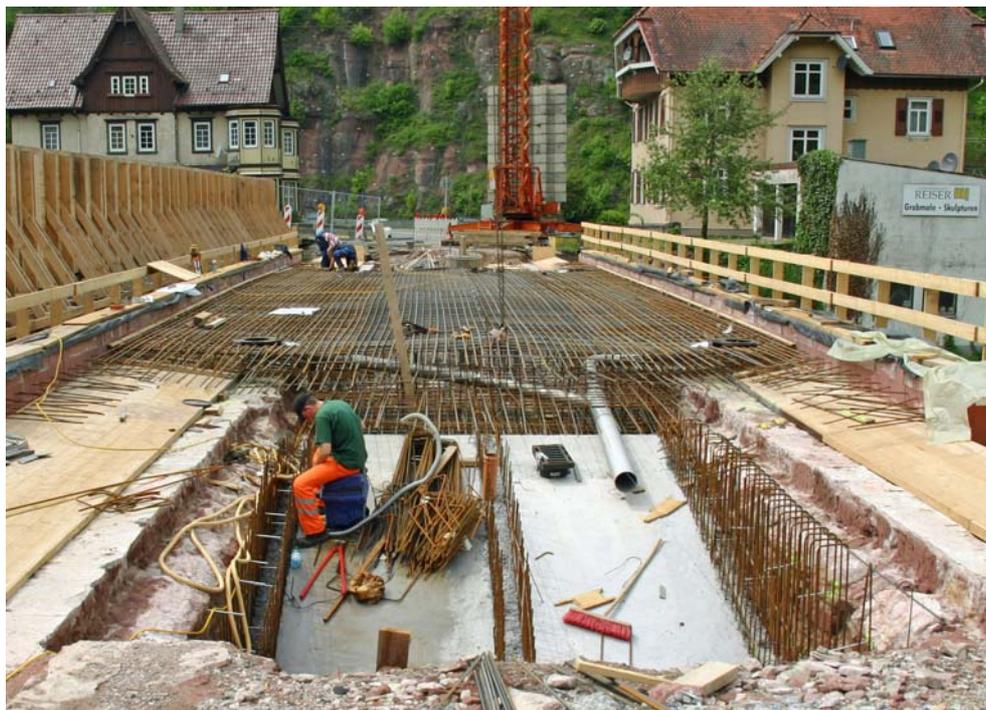
Bild 18. Im Vordergrund liegt in der Vertiefung (Spandrillhohlraum Bild 16) zwischen dem Mauerwerk die neue Betonplatte auf dem Traggewölbe. Dahinter liegt die rechts und links auskragende Bewehrung der Fahrbahnplatte, die in einem zweiten Betonierabschnitt auch über dem Vordergrund aufgebracht wurde.
