Renovierung der Ruine Waldeck 2000-2001

Horst Roller, Calw-Stammheim

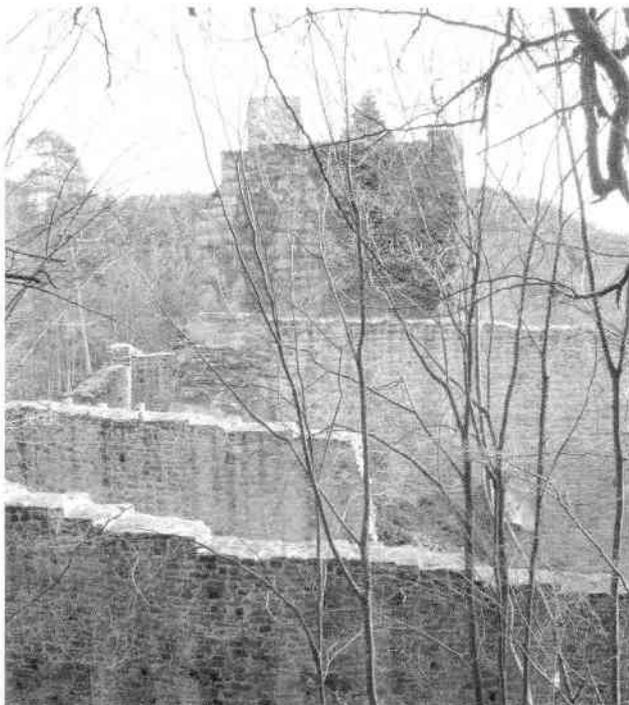
Abb.1 Westansicht der Ruine

Vor der Renovierung war der Zustand der Ruine stellenweise bedenklich, denn das Mauerwerk hatte schwere Schäden und war seit 1993 teilweise mit Holzbalken zusammengespannt.

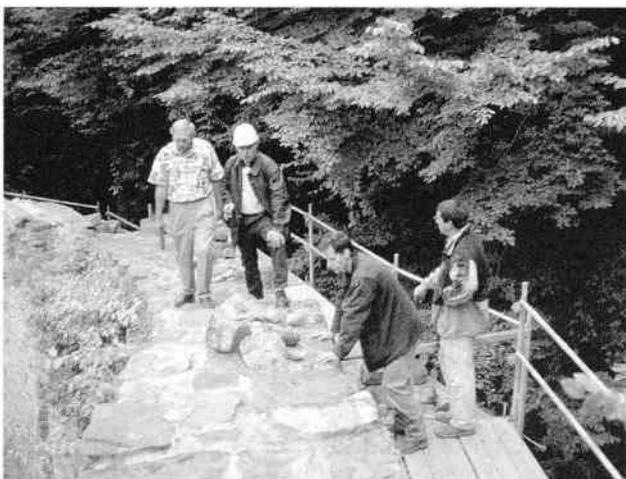
Abb.3 Baustellenbesprechung

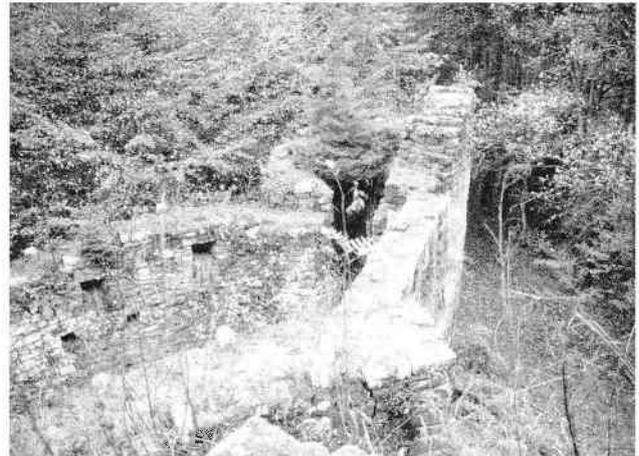
Abb.7 Überwachsene Mauern mit dem Rundturm Mitte oben. 1995.

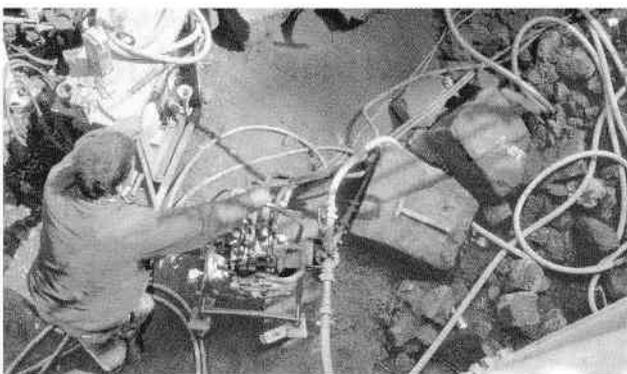
Abb. 10 Am Druckluftsteuergerät für die Bohrlafette

Frühjahr 2000 ein großes Wandstück (D) heraus. Diese im Bogen verlaufende Wand steht geneigt, aus diesem Grund kippte die äußere Schale nach außen. Vom Statiker mussten deshalb zwei Felsanker (Bild 9) angeordnet werden. Die Fotos (8-11) zeigen das torkretierte (mit Mörtel angespritzte) Füllmauerwerk, die Bohrlafette und das Steuergerät für die Druckleitung während des Bohrens und des Injizierens von Mörtel. Weil der Bohrer in einen großen Hohlraum des zerklüfteten Sandsteinfelsens stieß, musste vom Hohlraum aus ein Schutzrohr (13)

eingezogen werden. Damit der Verpressmörtel nicht in weitere nicht einsehbare Hohlräume einfluss, lies man den Mörtel durch Arbeitspausen erhärten und setzte danach die Arbeiten fort. Die beiden 10 bis 13m langen Felsanker ziehen je eine Stahlplatte gegen die nach außen geneigte Wand und die zusätzlichen Betonquader. An dieser Wand sind Kragsteine zu sehen, welche auch wieder eingebaut wurden. Sie dienen

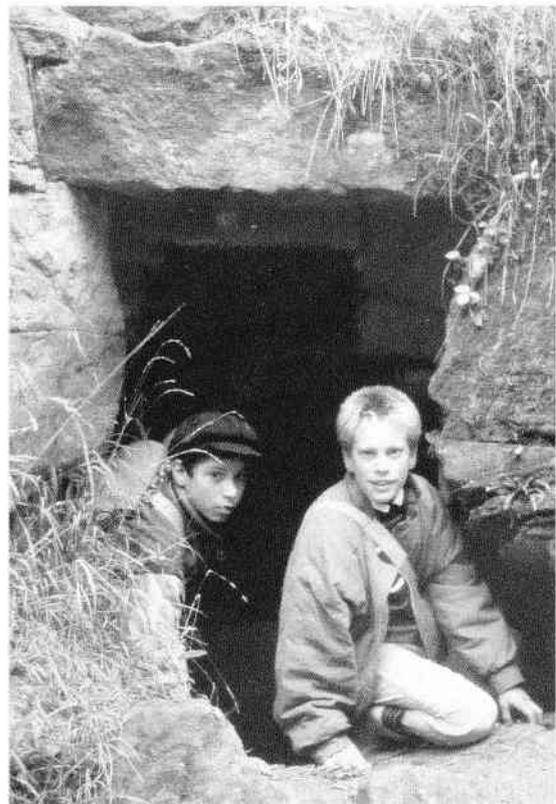
gen die inzwischen zugemauerte Öffnung (12) und das unten in der 3,5 Meter tiefen Felsspalte verlaufende Schutzrohr eines der Felsanker (13). Für Jugendliche war dieses Loch ein Hauptanziehungspunkt, denn hier konnte man „in den Fels sehen“. Aber die verschiedenen engen Felsspalten dort unten führen nicht weiter. Zwischen der Vormauerung und dem Fels gibt es auch Hohlräume und labile hängende Steine (G).

Abb. 12 Leider ist hier kein unterirdischer Gang zu finden. 1965. Heute zugemauert.

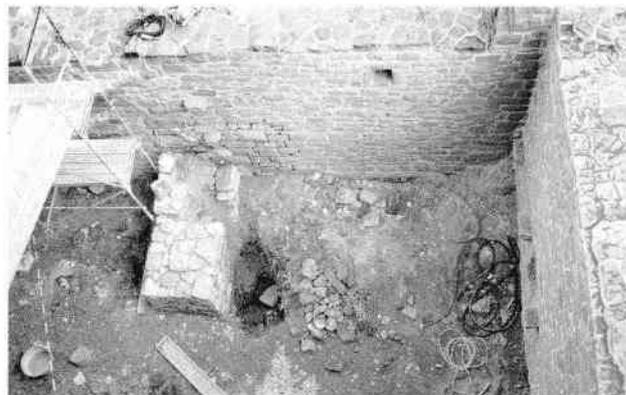
Abb. 15 Der Innenhof von oben, 2001

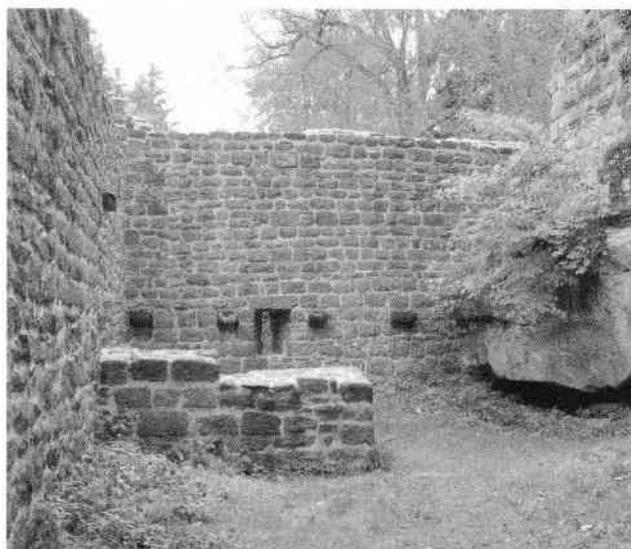
Unter dem Mauerstummel wurde vor Jahrzehnten wild gegraben, das Loch aber 2001 wieder vollständig zugefüllt. Unter dieser Mauer verbirgt sich eine Tür mit Segment- und Rundbogen. Das ist wohl kaum der Keller, denn wir stehen auch hier auf meterhohen Trümmern eines Gebäudes. Die Konsolsteine an der Ostmauer markieren das Deckenaufleger des Gebälks (K).

Abb. 14 Der Innenhof mit dem Mauerstummel und Kragsteinen an der Ostwand, nach der Renovierung. Rechts die Palaswand- Außenseite.

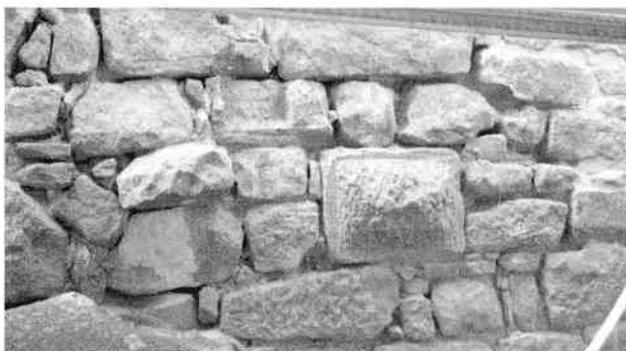
An der Nordmauer sind ein einzelner Buckelquader und links darüber ein für ein Holz ausgehauener Stein zu erkennen (17). Ein ähnlicher Stein mit einer Aussparung befindet sich in der

Abb. 17 Nordmauer im Innenhof mit auffallendem Buckelquader und Auflagerstein vor dem Ausfugen 2001

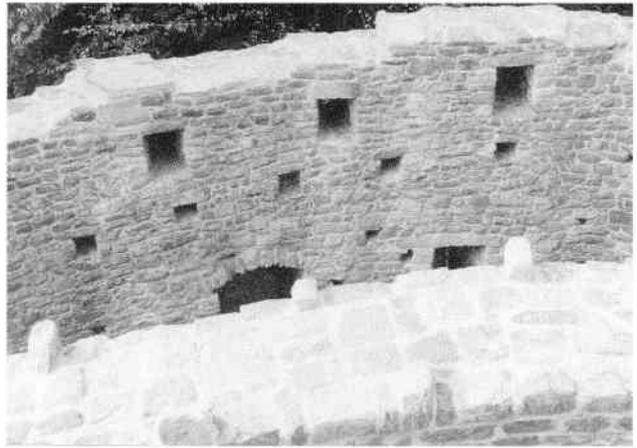
Abb. 21 Westzwinger beim Törchen nach Abschluss der Arbeiten 2001. Im Vordergrund die „Gedenktafelwand“

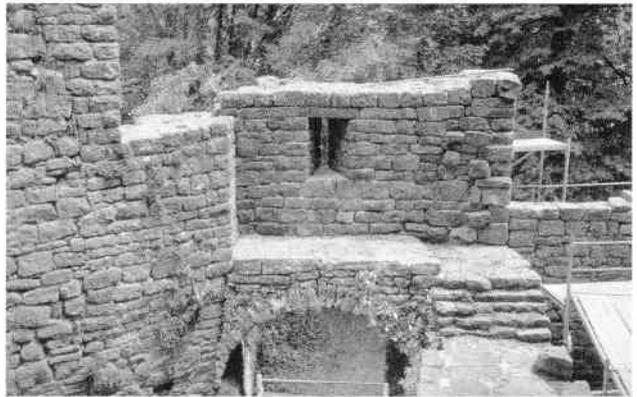
Abb. 22 Blick auf den „Torturm ohne Turm“ mit seinen Rätseeln. Stand die vierte Wand des „Turms“ davor? In der linken Wandhälfte wird eine frühere Öffnung vermutet.

über dem Tor (22) habe viel zu regelmäßige Fugen. Ein Stein rechts oben wurde wegen des großen Gewichtes bei der Renovierung sogar gespalten (jetzt ausgefugt). Hier wurde also neu aufgemauert oder ausgebessert, nach dem der „Höcker“ über dem Tor (27) heruntergestürzt war. Außerdem fiel ihm auf der anderen Wandseite (24) eine durchgehende Fuge am unteren Ende der dortigen Kragtreppe (25) auf. Diese durchgehende Fuge lässt auf eine inzwischen zugemauerte Öffnung schließen, von der wir nicht wissen, wann sie geschlossen wurde. Der Durchschlupf diente vermutlich als Zugang zum Wehgang über dem Tor. Dazu waren auch die Kragsteine auf beiden Wandseiten erforderlich, wenige sind noch zu erkennen. Die Wehgänge mussten alle untereinander verbunden sein, um schnell an jede Stelle zu gelangen. Bemerkenswert ist dazu eine Passage aus „Ritterburgen und

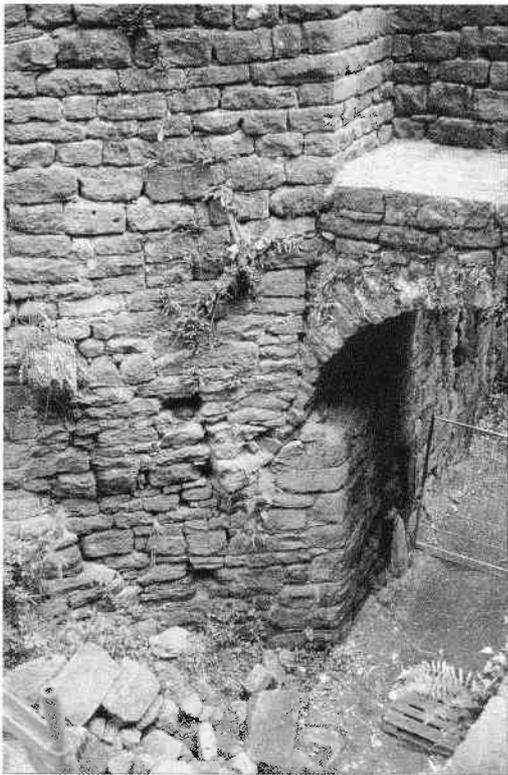
Abb. 23 Linkes Gewölbeauflager des Torturms, das nicht passt. Kragstein Mitte ganz links, darunter unten links vorstehende Mauer, der das Fundament fehlte. War das Gewölbe früher tiefer für ein zweites Tor? Oben Mitte könnte sich der Durchschlupf befunden haben.

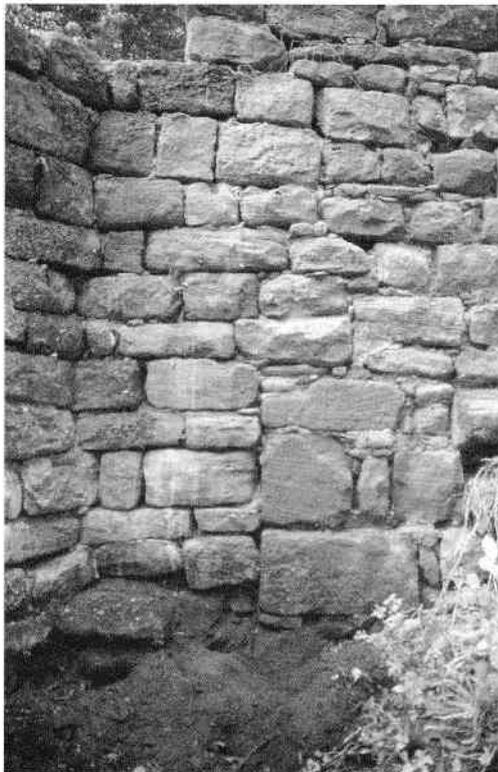
Abb. 24 Ostseite der Wand 25 mit der durchgehenden Fuge unten Mitte. Meist zugewachsen. Rechts unten beginnt die 50 cm breite Kragtreppe.

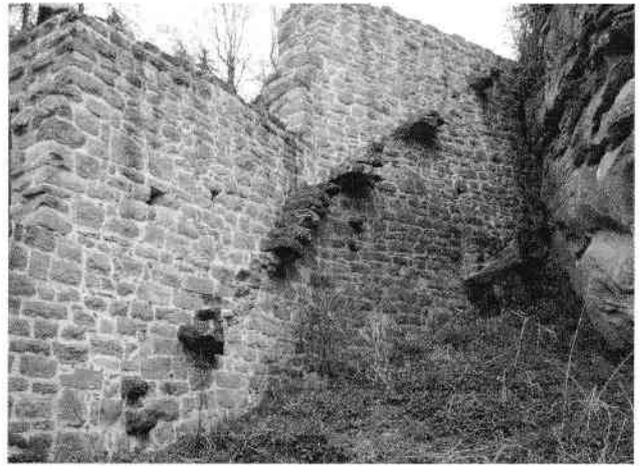
Abb. 25 Die Kragtreppe führte zum Wehrgang (Q) hoch. Zum Felsplateau (Q1) fehlt das Podest.

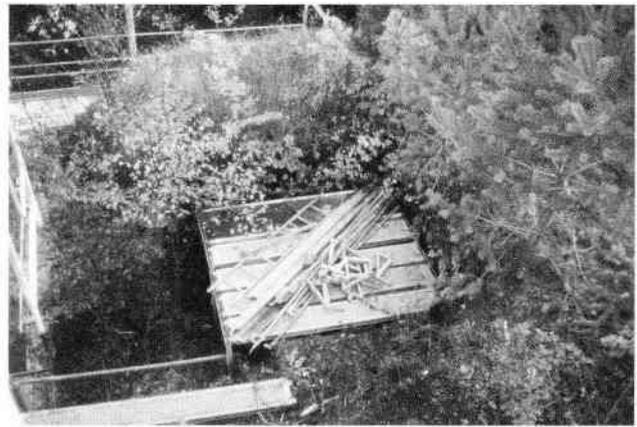
Die Mauerkrone des Bergfrieds ist in den 50er Jahren ebenfalls abgedichtet worden. Sie erhielt danach eine Erd- oder Rasenauffüllung. Mit der Zeit siedelten sich Kiefern und Büsche an. Das weggeräumte Erdmaterial liegt jetzt auf dem Steilhang vor der Palaswand (X).

Abb. 32 Blick auf den Bergfried und dessen dichter Bewaldung im Jahr 2000. Mitte: Schutzgerüst im Turmschacht.

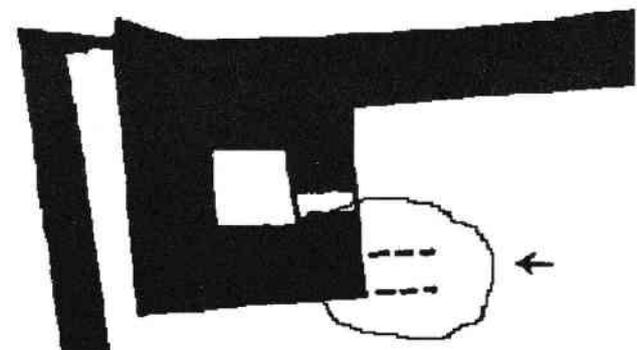
Abb. 33 Der Bergfried mit dem angedeuteten Wandanschluss der südlichen Palaswand

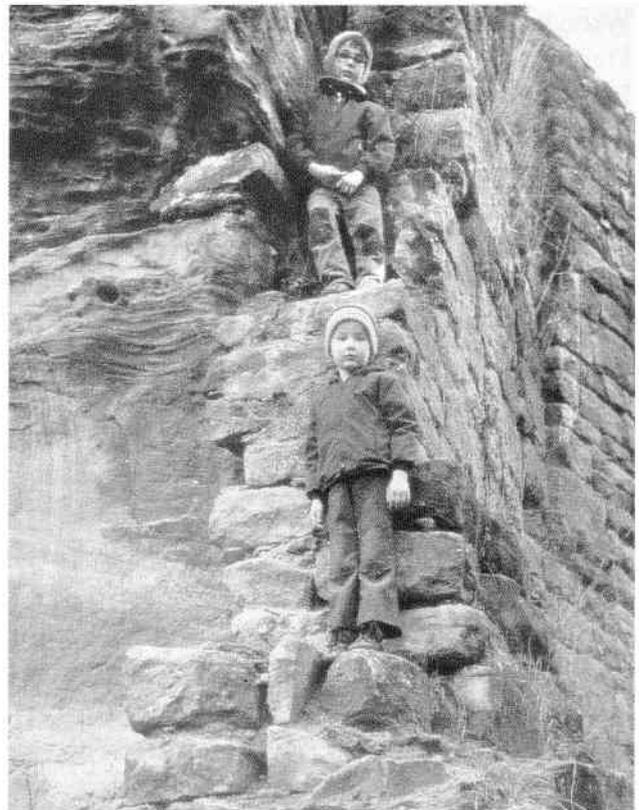
1975 forderte das Forstamt Calw u.a. das „Unmöglichmachen des Erkletterns der Stirnmauer durch Herstellung einer genügend hohen glatten Mauer am Fuße dieser Stirnmauer. Ebenso in der Mitte dieser Mauer“. Anlass dafür war folgender Vorfall: Eine Schulklasse

vom Kinderheim in Stammheim besuchte im April 1975 die Burgruine Waldeck. Ein Junge stieg an der Stirnkante hoch. In beträchtlicher Höhe geriet er in Panik und konnte auch auf das Zureden der Lehrerin nicht mehr heruntersteigen. Die zu Hilfe gerufene Feuerwehr blieb mit ihrer Drehleiter im steilen Waldweg stecken. Erst ein Förster konnte mit seiner Steckleiter den Jungen nach Stunden herunterholen.

Abb. 35 Am Fuß der ungeglätteten Stirnkante der Palaswand 1975. Foto: Reinhold Schäffer

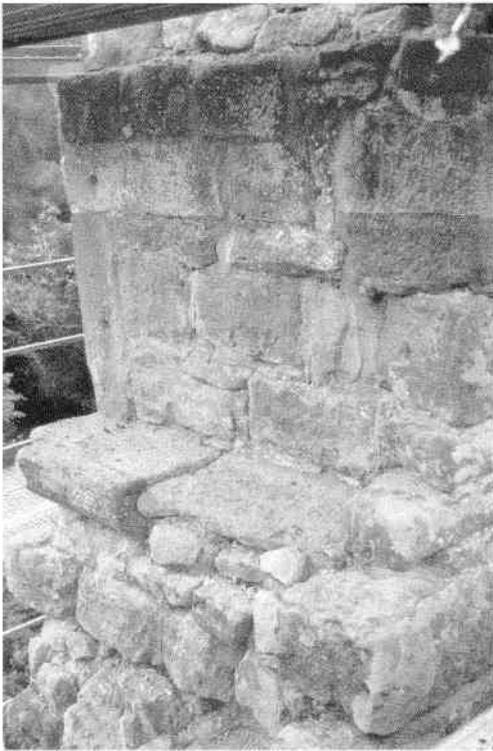
Vor allem sind noch eine Sitzbank und das seitliche Gewände dieser Fensterische (36,37), ähnlich der noch vorhandenen, zu erkennen. Das zeigt auf, dass die Palaswand hier noch nicht geendet hat.

Abb. 36 Sitzbank in der Fensternische auf halber Höhe am östlichen Ende der Palaswand. Blick von Nordost.

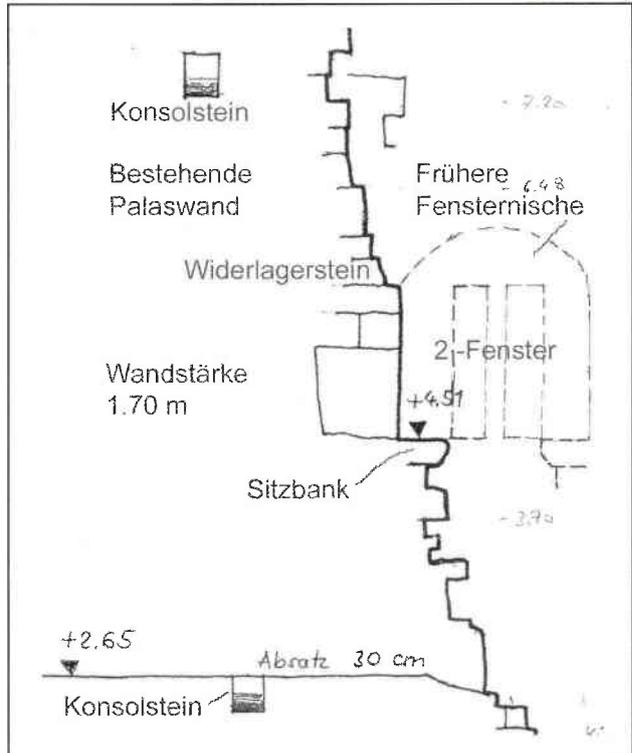
Abb. 37 Palas-Wandende Ost mit angedeuteter mutmaßlicher Fensternische von Süden gesehen, 2001.
